INSPECTIERAPPORT 2016
objectnummer 3820
vm. schoolgebouw 'Paleis op de Heuvel'
Hesselbergherweg 1 6821 JT Arnhem

Objectnummer	: 3820
Object	: vm. schoolgebouw 'Paleis op de Heuvel'
Gelegen te	: Hesselbergherweg 1 6821 JT Arnhem
Eigenaar/beheerder	: V.V.E Paleis op de Heuvel t.a.v. Dhr. T. Smits
Adres eigenaar	: Braamweg 66 6821 JT Arnhem
Rijksmonumentnummer	: 516880
Categorie	: 01 Openbare gebouwen

Inspectienummer	: 3820.16.5.111
Inspectie uitgevoerd door	: J.E.M Willemsen , P. de Jong, G. v.d Pol
Inspectiedatum	:
Aanvang inspectie	: 0:00 0:00 0:00 0:00 0:00 0:00
Einde inspectie	: 0:00 0:00 0:00 0:00 0:00 0:00
Aantal inspectie-uren	: 0 0 x 0 0 x 0 0 x 0 0 x 0

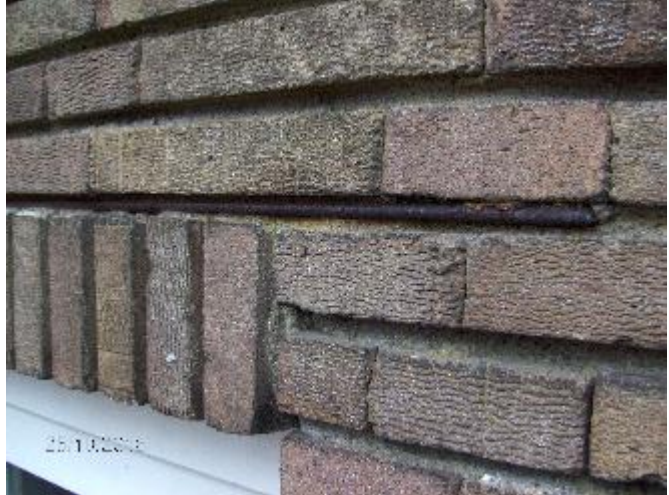
<p>- Er komen op meerdere plekken beschadigde bakstenen voor. Een deel van de schade is ontstaan bij het boren van de gaten voor het aanbrengen van de muurisolatie. Herstel is niet noodzakelijk.</p>

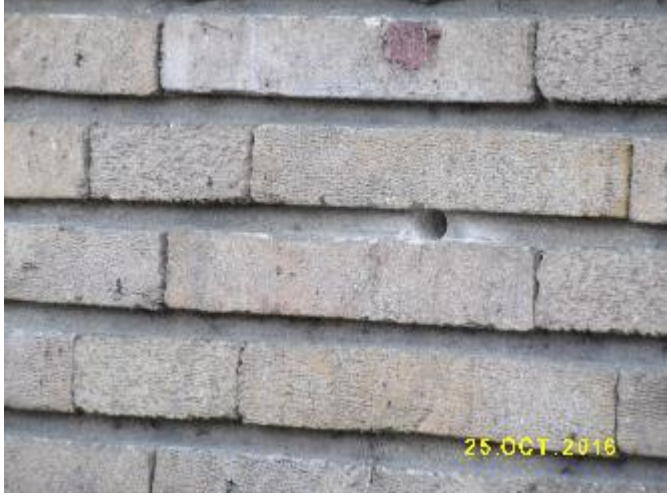
<p>- Er komt op een deel van het metselwerk onder dak nr. 14 en 16 vervuiling voor van bitumen resten. In het verleden was hier een aanbouw aanwezig. De bitumen verwijderen is aan te bevelen. Hierbij de bakstenen niet beschadigen. Herstel 1 – 3 jaar</p>

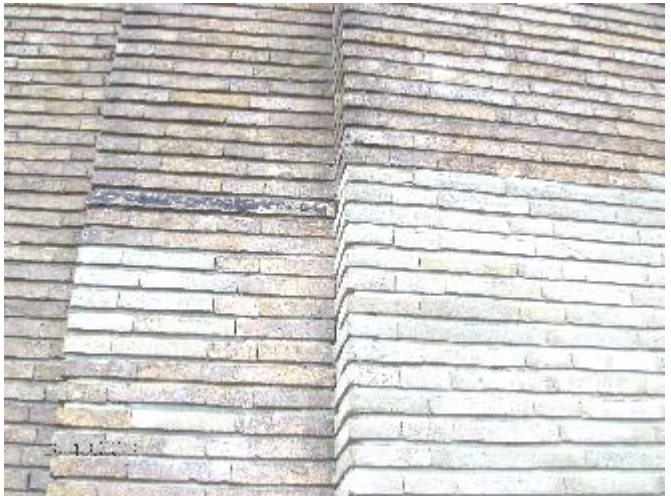
<p>- In de gevel onder dakvlak nr. 12 op de hoek aan de westzijde is metselwerk gescheurd en wat losgeraakt. De oorzaak is het uitzetten van de gevel waarin geen dilataties zijn aangebracht. Dit te herstellen door een deel van dit metselwerk opnieuw aan te brengen.</p>

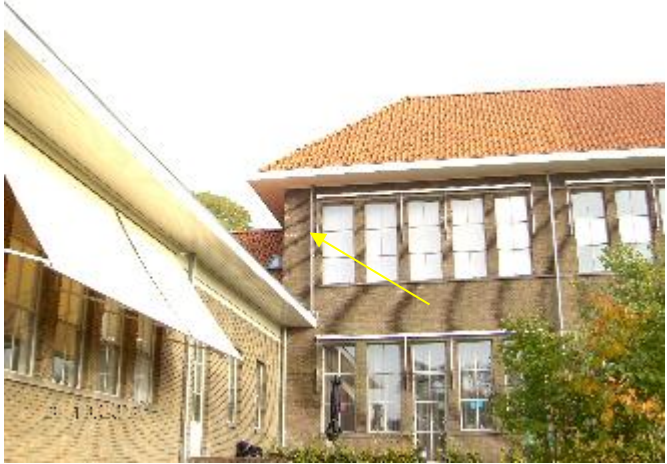
<p>- In de gevel onder dakvlak nr. 22 komt op de uitwendige hoeken gescheurd en losgeraakt metselwerk voor. De oorzaak is het uitzetten van de gevel van globaal 32 m1 breed, deze niet is voorzien van dilataties. Het metselwerk dient hersteld te worden. Hierbij een deel metselwerk opnieuw aan te brengen. Herstel 1 jaar.</p>

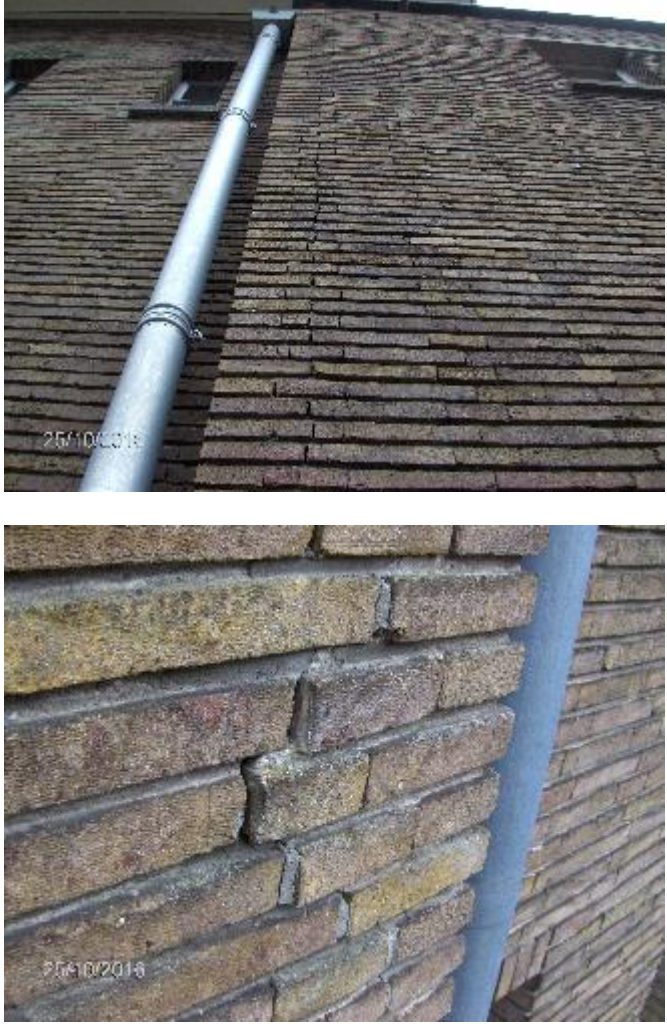
<p>- Er komt in het metselwerk aan de penanten tussen de vensters van de woningen nr. 80, 82 en 86 onder dak nr. 36 gescheurd metselwerk voor door oproesten van kozijnankers. Dit te herstellen door de ankers vrij te hakken te ontroesten. Waarna roestwerend te behandelen en het metselwerk herstellen. Herstel 1 – 2</p>

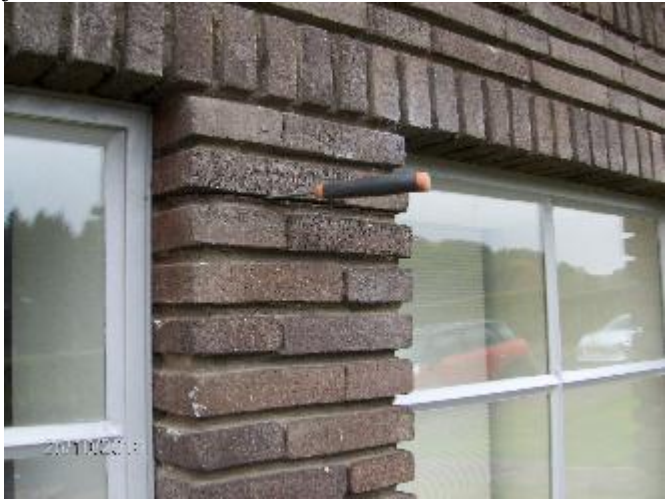
<p>- In de oostgevel onder dak nr. 24 zijn meerdere bakstenen beschadigd door verwijderen van (keil)bouten waaraan zonweringen hebben gehangen. Dit te herstellen door de in geringe mate beschadigde bakstenen te repareren met een hiervoor speciale mortel. De fors beschadigde bakstenen te vervangen. Herstel 3 – 5 jaar.</p>

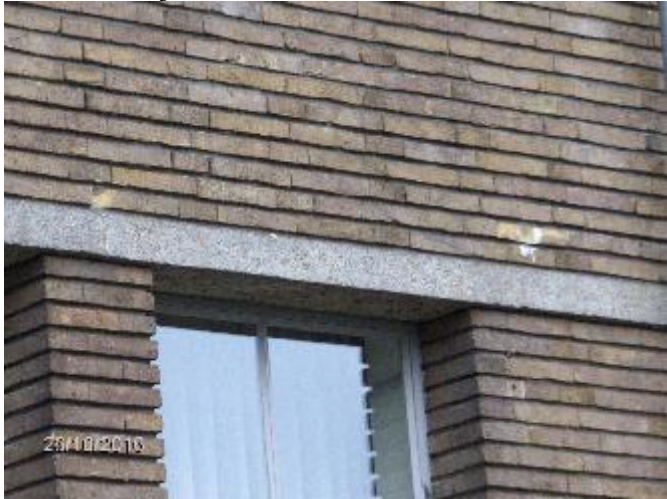
<p>- Ter plaatse van de hoofdtoegang komt aan enkele bakstenen schade voor. Dit is ontstaan bij het verwijderen van de gietijzeren snappers. Dit te herstellen. Hierbij zouden weer nieuwe snappers aan gebracht kunnen worden. Deze uitvoeren als de originele exemplaren. Herstel 3 – 5 jaar.</p>

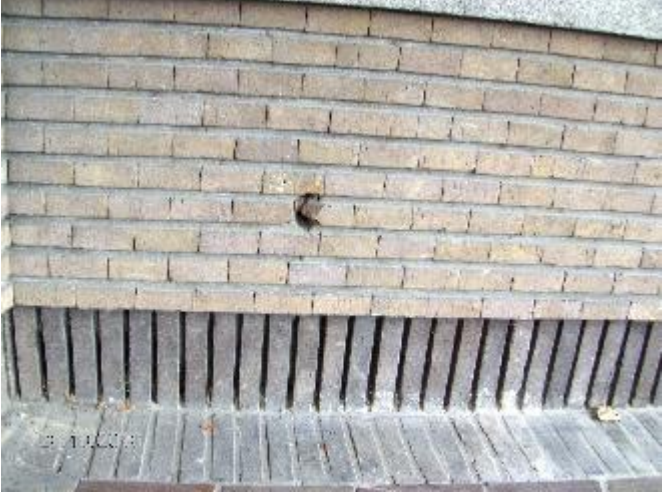
<p>- Er komen de gevels restanten voor van ijzeren nagels en bliksembeveiliging steunen. Op termijn zal hierdoor schade ontstaan aan het metselwerk door verder oproesten van deze onderdelen. Om gevolgschade te voorkomen dit ijzer te verwijderen. Herstel 3 – 5 jaar De gevels zijn na-geïsoleerd voor zover aan de boorgaten in de lintvoegen te zien. Door ons is niet vast te stellen waarmee de spouw is gevuld. Nb. Bij het aanbrengen van de boorgaten zijn meerdere bakstenen (wat) beschadigd.</p> <p>Er komt schade voor aan het voegwerk ter plekke van schade aan het metselwerk. Dit na herstel van het metselwerk te herstellen. Hierbij het voegwerk uitvoeren in uiterlijk en samenstelling als het originele voegwerk.</p> <p>Zie rubriek 1.8.</p> <p>Zie rubriek 2.6. Zie rubriek 4.4.</p> <p>Voor zover zichtbaar en te beoordelen door de zinkafdekkingen die hierover is aangebracht. De zinkafdekking is gezien de duurzaamheid van het natuursteen niet noodzakelijk. Door ons is de afdekking gezien als een noodmaatregel. Ook is het optisch beeld verstoord. Mogelijk dat er schade voorkomt aan het natuursteen door losraken van de legmortel en ontbreken van voegwerk. Bij verwijderen van de zinkafdekkingen rekening houden met schade en het noodzakelijk herstel aan de natuurstenen afdekkingen.</p>

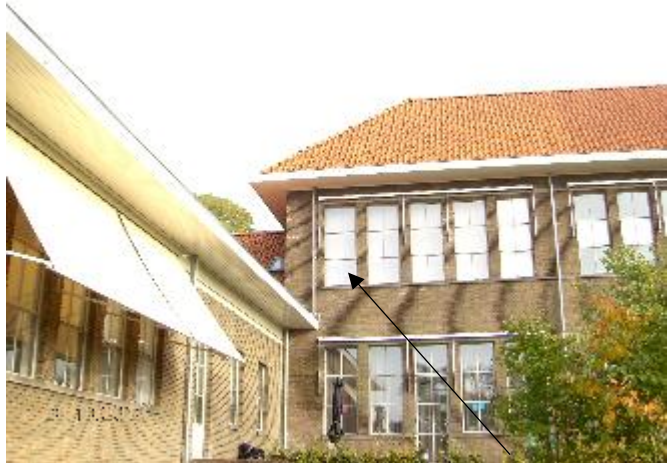
<p>- Door oproesten van de kozijnankers gelast aan de kozijnen van de woningen nr. 80, 82 en 86 onder dak nr. 36 komt plaatselijk schade voor aan het metselwerk. Zie ook rubriek 1.2.1.</p>

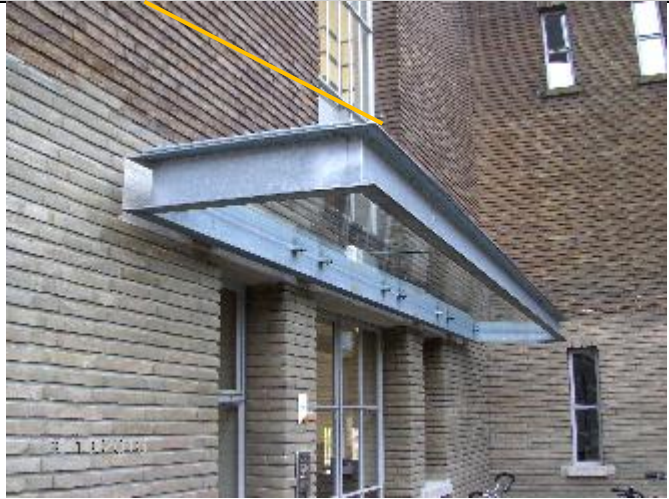
<p>Aan de zuidzijde is er recent een reparatie uitgevoerd aan het beschadigde beton. Dit is op minder zorgvuldig afgewerkt. Dit te verbeteren. Termijn 3 jaar.</p>

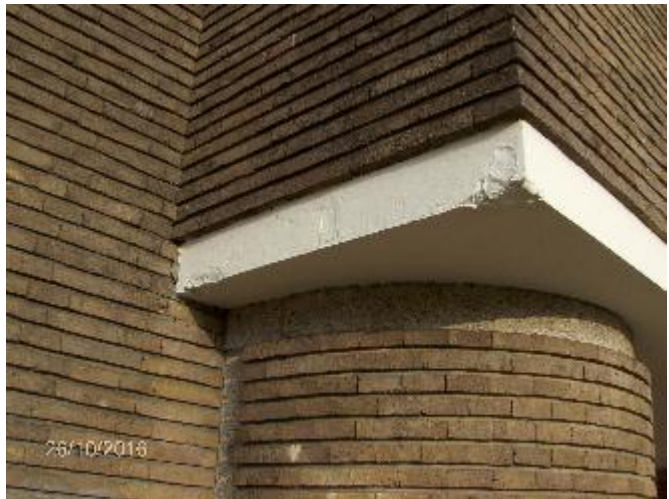
<p>Voor zover te beoordelen.</p> <p>Aan de oostzijde komt een geringe verticale scheur voor. Van de afdekking is één band gebroken, het voegwerk tussen de delen is wat uitgespoeld. Het voegwerk zou hersteld kunnen worden. Termijn 3 – 5 jaar</p>

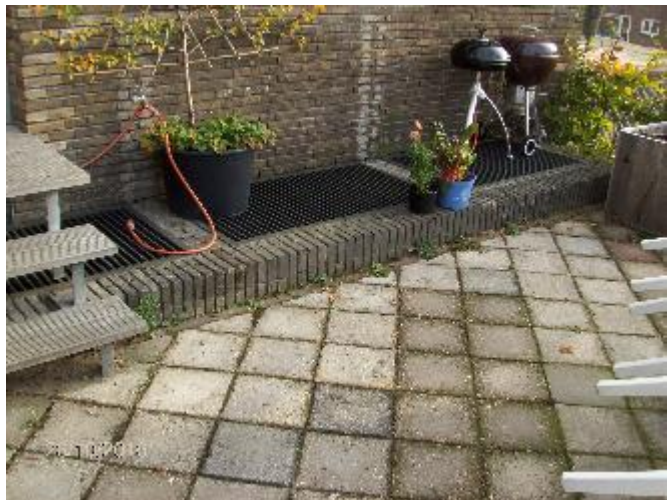
<p>Het voegwerk in de rollagen is op meerdere plekken uitgesleten. Dit te herstellen door nieuw voegwerk aan</p>

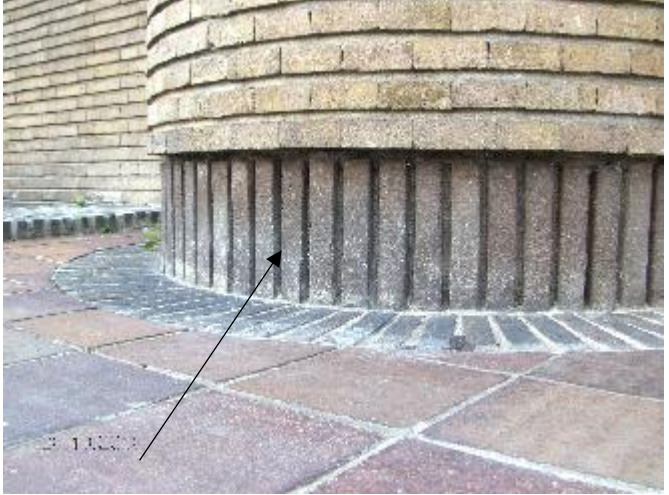
<p>- dubbelhardgebakken tegels en op trap</p>			M	<p>Er komen veel losgeraakte tegels voor bij bekloppen klinken deze hol. Ook is er op slordige wijze hersteld door aan te helen met cement mortel. Het betreft van de trap globaal 40 %.</p>
<p>- dubbelhardgebakken tegels en op trap en bordes algemeen - voegwerk hiervan - roosterput beton</p>	G		R	<p>Er komt in de bodem van de put schade voor door oproesten van het wapening ijzer. Dit bij gelegenheid te herstellen, met beton reparatiemortel.</p>
<p>- gegalvaniseerde roosters 2 stuks - herstel</p>	G

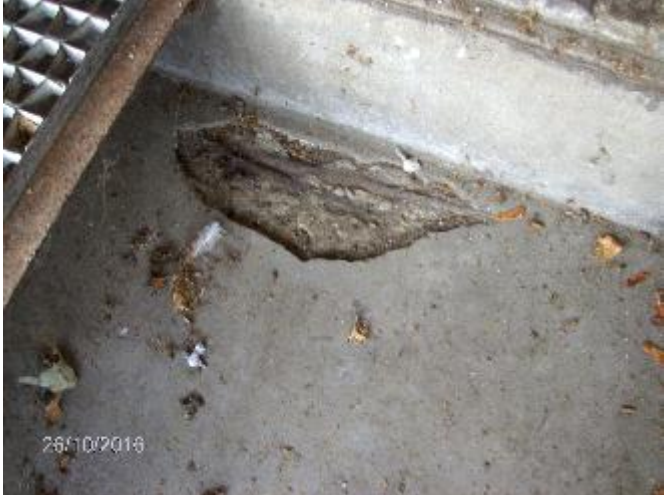
<p>Terras oostzijde onder dak nr. 18a: - fundering beton - baksteen metselwerk borstwering algemeen</p>	G		R	<p>Herstel termijn 1 – 2 jaar dit om verder gevolgschade te voorkomen.</p> <p>Lijkt goed, gezien de stand en uiterlijk van het geheel. Het metselwerk is gesmet met het aanbrengen van voegwerk bij de laatste restauratie. Er is toen geen herstel aan het metselwerk uitgevoerd. Er komt aan en onder maaiveld losgeraakt metselwerk voor. Ook is de</p>

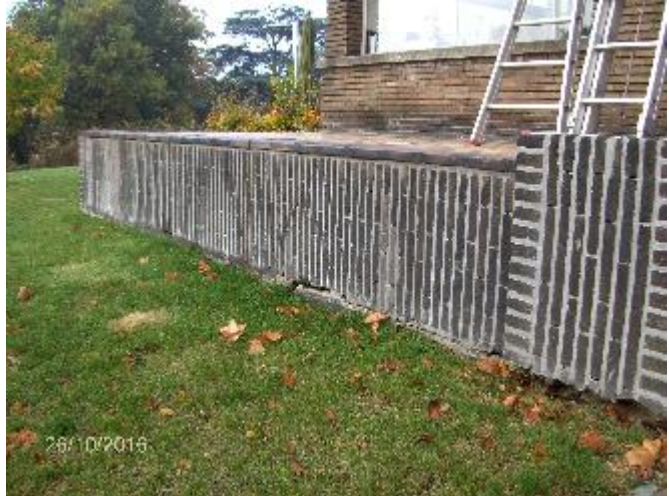
<p>Het voegwerk dat in het recente verleden is aangebracht wijkt totaal af van het originele voegwerk dat voordien aanwezig was. Hierdoor is een visueel storend beeld ontstaan en is er ook een gebrek gecreëerd bij het aanbrengen van dit voegwerk. De stootvoegen zijn ook gevoegd. Hierdoor is een groot deel van de ventilatie verloren gegaan. Het voegwerk dient verwijderd te worden en geheel vervangen.</p> <p>Er komen wat afwijkende tegels voor en plaatselijk klinken delen hol bij bekloppen.</p> <p>Herstel termijn 1 – 2 jaar dit om verder gevolgschade te voorkomen.</p> <p>De beoordeling is op basis enkele zichtbare delen van spanten en de ligging van de dakvlakken van de met pannen gedekte dakvlakken. Aan de binnenzijde zijn de kapruimte afgetimmerd.</p> <p>Aan de zuidzijde in dakvlak nr. 20 aansluitend met de goot mist een deel dakbeschoot van globaal 1 m2. Dit dient aangebracht te worden.</p> <p>Herstel 1 – 2 jaar</p>

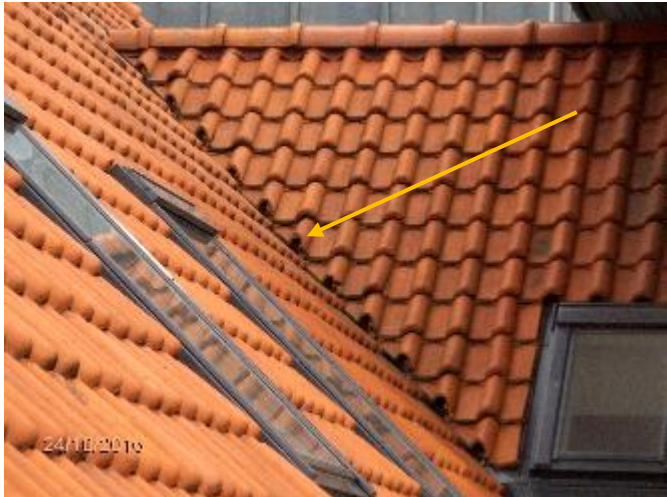
<p>De strippen zijn te gering van sterkte. Meerdere strippen buigen door het gewicht van de pannen door. Hierdoor ontstaat een geringe ruimte tussen de pannen en deze strippen en de verholen goten. Deze raken hierdoor versneld verstopt door vervuiling. Met als gevolg lekkage. Dit te wijzigen door vervangen van alle bestaande strippen door rvs strippen met een afmeting van 3 x 30 x 400 mm deze met voldoende rvs schroeven te bevestigen aan de panlatten. Dit herstel te combineren met het aanpassen en het verbeteren van de verholen goten. Termijn 1 jaar</p>

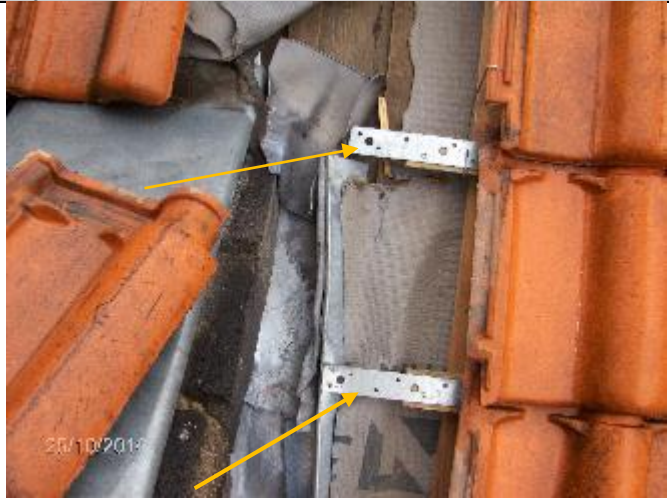
<p>Aan de zuidzijde onder dakvlak nr. 20 zijn geen onderpannen aangebracht.</p> <p>- Een deel van de onderpannen aansluitend met de platte daken dak nr. 14 en 22 steunen op de bitumendakbedekking op de aangrenzende platte daken. Hierdoor vervuult dit deel van het dak versneld en zullen de pannen op termijn in de bitumen bedekking zakken en ook door vocht en vorst beschadigd raken Dit te verbeteren door de onderlat op deze plekken op te hogen of de lip aan de pannen in de lijn van het platte dak af te zagen. Zodat er voldoende ruimte ontstaat tussen beide dakbedekkingen.</p> <p>- De smalle delen van gezaagde pannen zijdelings van de dakvensters en aan de pannen boven de verholten goten aansluitend met de gevels zijn met kit verlijmd aan de naastliggende pan. Dit is niet duurzaam en niet praktisch. De kit zal op den duur losraken. Bij het schoonmaken van de verholten goten is dit het ook een belemmering. De pannen zijn hierdoor lastig weg te nemen. Dit te wijzigen door de pannen met rvs schroeven of klemmen te verankeren.</p> <p>- De dakpannen aansluitend met de zalinggoten aan de dakkanalen op de gymzaal is niet juist. De ruimte dient vergroot te worden door afzagen van de pannen. Termijn 1 – 2 jaar.</p>

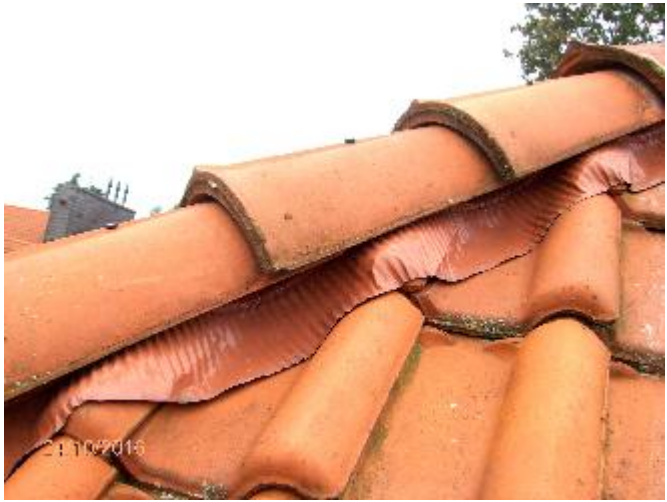
<p>S Er komen op meerdere plekken te laag geplaatste schroeven voor in de pannen. De bovenliggende pan dekt de schroef niet af. Hierdoor ontstaat lekkage. Met als gevolg houtrot aan onderliggend houtwerk. Om dit gebrek te herstellen dienen alle geschroefde pannen gecontroleerd te worden. Waar schade voorkomt zoals geschreven dienen en nieuwe pannen aangebracht te worden. Waarin wel voldoende hoog een gat te boren. Termijn 1jaar.</p> <p>Van de school en de gymzaal is het gehele dak voorzien van dak folie. Op het dak van het laboratorium zijn slechts delen van het dak voorzien van deze folie. De toegepaste dakfolie is beperk bestand tegen UV-licht en zal hierdoor met name bij de aan sluitingen met bak- en kil goten vergaan. En de waterkerende functie verliezen. Om deze schade te voorkomen en houtrot aan de zoomlatten is het noodzakelijk voetlood aan te</p>

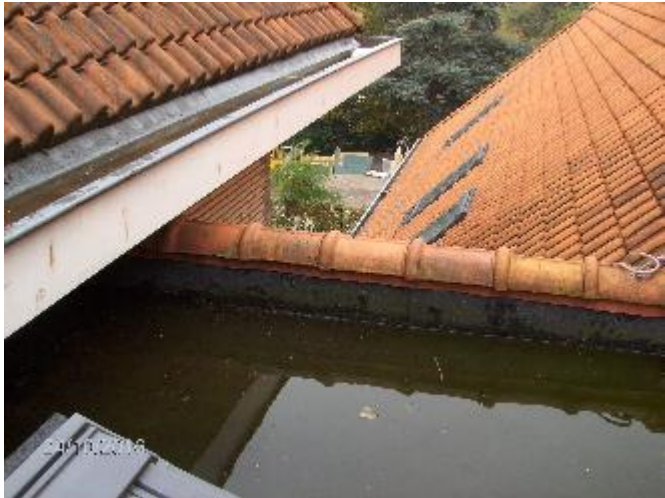
<p>De dekljsten zijn aangebracht op de basaltlava afdekkingen. De afwerking is op meerdere plekken minder zorgvuldig uitgevoerd. Het soldeer van enkele naden is gescheurd (dak nr. 22). De oorzaak is het niet vrij kunnen werken van het zink.</p> <p>De aansluiting met het dak is plaatselijk wat slordig afgewerkt. Ook de aansluiting van de verholen goot en de loodaansluitingen. Dit te verbeteren. Termijn 1 jaar.</p>

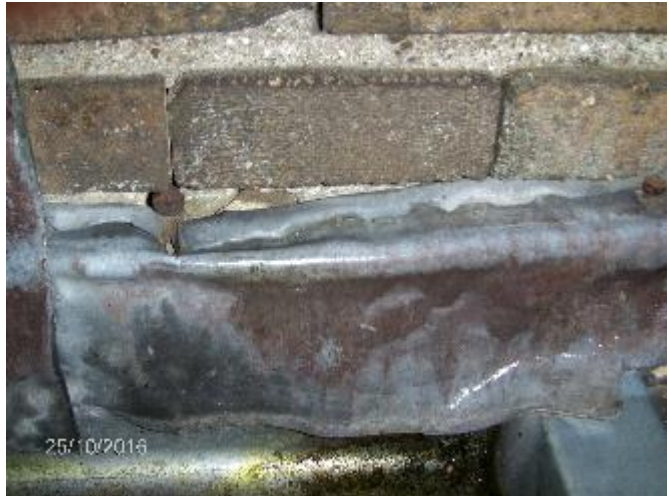
- voegwerk op muurlood algemeen - voegwerk op muurlood plaatselijk	G		R	<p>Er komt op meerdere plekken wat schade voor door scheuren en wat losraken van het voegwerk op het muurlood. Termijn 3 – 5 jaar.</p>

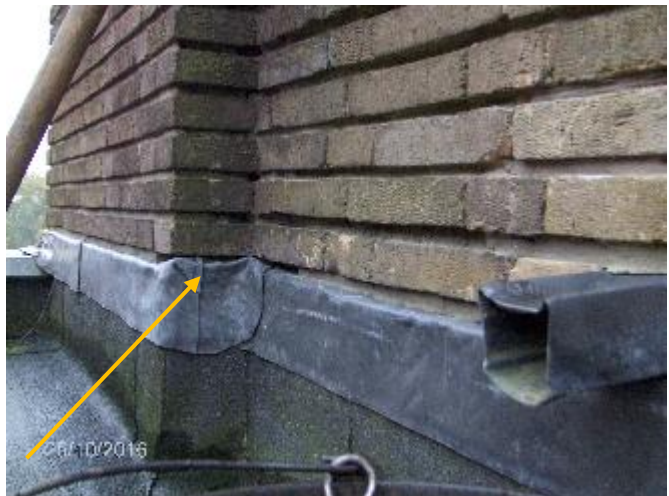
- loodaansluiting met gootlijst dak nr. 11			M	<p>Het lood is niet verankerd aan de houten lijst en is wat gezakt. Bij wegvallen van het lood ontstaat lekkage. Dit dient verbeterd te worden door het lood met koperen nagels te bevestigen. Termijn 1 jaar.</p>

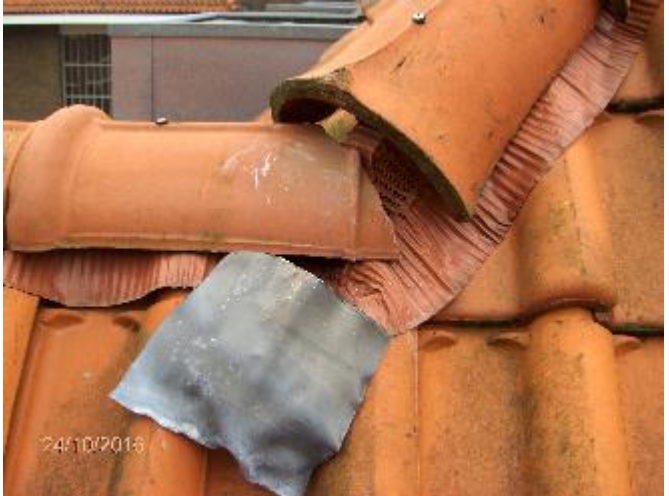
<p>Dit komt met name voor aan het dak van het schoolgebouw. Het lood is plaatselijk wat beschadigd en kleine delen ontbreken. Dit heeft nog geen verdere gevolgen omdat er ook dak folie over de goot hangt.</p> <p>Zie rubriek 2.5.1 Zie rubriek 2.6.</p> <p>De aansluiting van de steekstukken met de pvc pijpen uitgevoerd en is niet waterdicht. Bij verstopt raken van de afvoeren zal er water in de gootconstructies stromen. Ook blijft er in meerdere van de pvc pijpen water staan. Met als gevolg dat ook door capillair lekkage ontstaat. De oorzaak hiervan is het niet voldoende op afschot</p>

Rubriek	Kwalificatie*	Toelichting
		<p>objectnummer 3820 a Schoolgebouw</p> <p>objectnummer 3820</p> <p>liggen van deze delen. Er komt bij de gymzaal onder dakvlak nr. 30 al zichtbare schade voor aan het schilderen houtwerk van de gootlijst. Dit dient om gevolgschade te voorkomen gewijzigd te worden. Er dient een vaste verbinding gerealiseerd te worden. Waarbij de pijp tot onder het plafond dient te steken. Deze delen van de afvoer dan ook in zink uit voeren. Dit is te solderen aan het steekstuk aan de goot. Ook het afschot verbeteren is noodzakelijk. Termijn spoedig.</p>

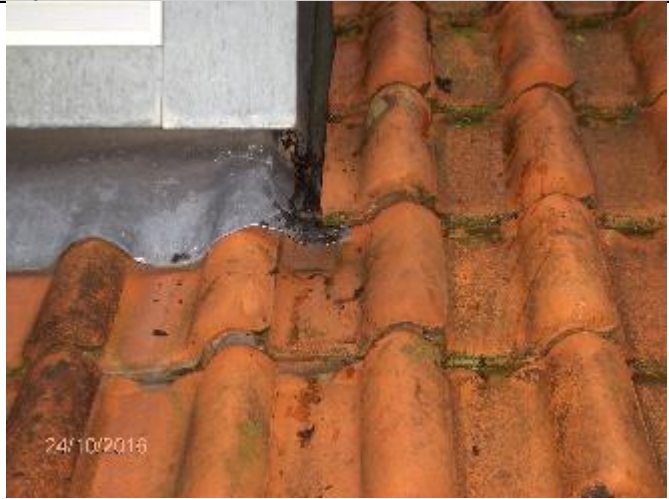
<p>De aansluiting van de dakpannen in de goot aan de bovenzijde van de dakramen op het laboratorium dakvlak nr. 1 t/m 8, is niet juist uitgevoerd. De ruimte tussen de onderzijde van de dakpannen en de goot is globaal 4 cm maar moet minimaal zijn 8 cm. Hierdoor raken deze goten versneld vervuild. Met als gevolg lekkage. Dit dient verbeterd te worden door de ruimte te vergroten door afzagen van de dakpannen. Termijn spoedig.</p>

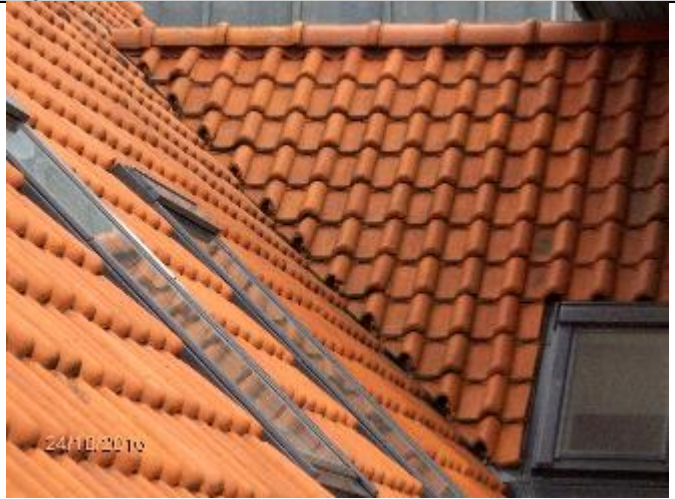
<p>- De dakpannen zijdelings van de dakramen zijn op meerdere plekken met rvs schroeven verankerd. De schroeven zijn bij enkele dakramen door de gootstukken aangebracht. Ook komt het voor dat de overlap van de bovenliggende pan de schroef niet afdekt. Hierdoor kunnen lekkages ontstaan. Dit te wijzigen is noodzakelijk. Termijn 1 jaar.</p>
<p><u>2.6 Schoorstenen</u> Schoorsteen zuidzijde: - baksteen metselwerk ketting verband algemeen - baksteen metselwerk ketting verband plaatselijk - baksteen metselwerk ketting verband plaatselijk</p> <p>- platvol voegwerk lintvoegen algemeen - platvol voegwerk lintvoegen plaatselijk</p> <p>- loodaansluitingen algemeen</p> <p>- afdekking bassaltlava</p>	G	R	M		<p>Het metselwerk is plaatselijk verticaal gescheurd. Dit heeft geen verdere gevolgen. Aan de oostzijde is aansluitend met de borstwering van het balkon metselwerk losgeraakt. Delen kunnen wegvallen. Dit dient hersteld te worden door opnieuw aanbrengen van een deel metselwerk. Termijn spoedig.</p> <p>Er komt met name aan de zuid- en westzijde wat schade voor door verwerking. Het voegwerk ter plekke van de schade aan het metselwerk aansluitend met de balustrade van het balkon, dient na herstel van het metselwerk eveneens hersteld te worden. Termijn spoedig.</p> <p>Het voegwerk aansluitend met het lood is plaatselijk gescheurd en wat losgeraakt. Termijn 3 – 5 jaar.</p> <p>Op afstand beoordeeld met behulp van verrekijker.</p>

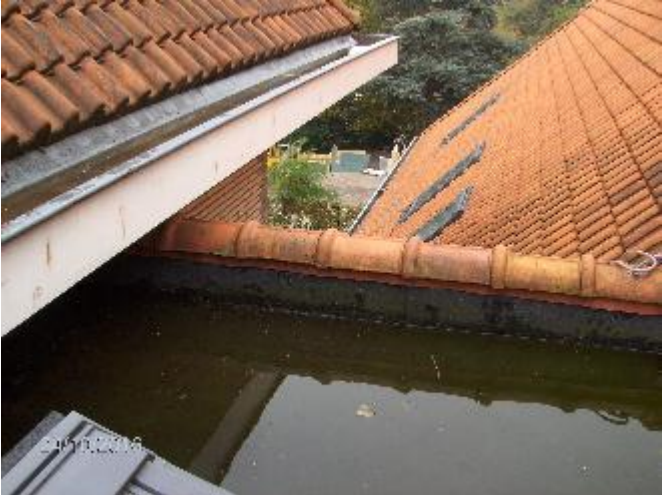
<p>Het schilderwerk op de gootlijst onder dakvlak nr. 30 is plaatselijk gescheurd en bladdert af. De oorzaak is het lekken van de afvoer deze door de gootconstructie gaat. Bijwerken van deze schade heeft geen zin als de oorzaak niet wordt wegenomen. Zie ook rubriek 2.4.1 goten.</p>

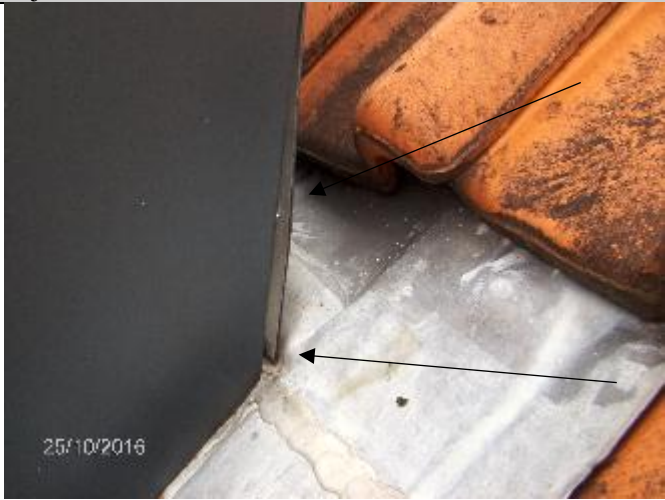
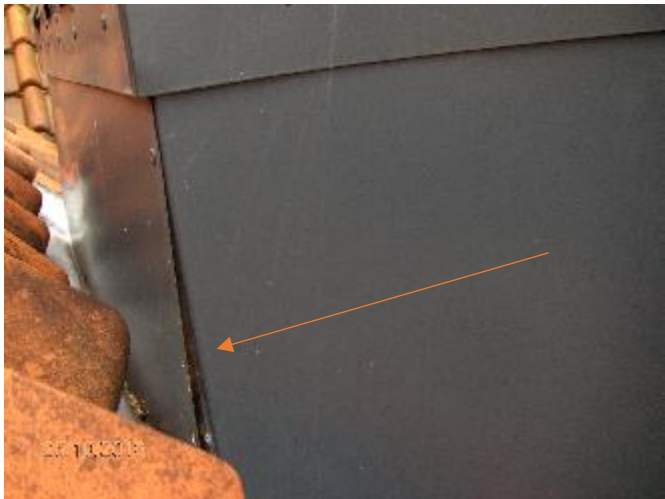
<p>Er komt op meerdere plekken schade voor door inkerven van het staal van de opbouwen. Bij herstel van de opbouwen is het noodzakelijk ook het lood te controleren op schade en dit te herstellen. Het lood van de zakgoot is niet voldoende ondersteund en is wat gezakt. Dit te verbeteren door aanbrengen van een houten ondersteuning. Termijn spoedig. De gebruikte elementen op dit dak zijn op elkaar afgestemd en geven een duurzaam geheel.</p>

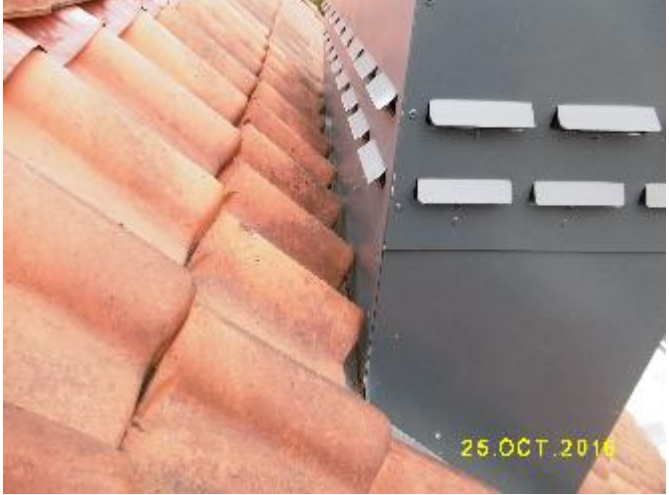
<p>Tussen de pannen het dakkanaal is geen ruimte gelaten. Hierdoor vervuilt deze goot versneld. Dit te verbeteren door de pannen in te korten. Op te merken is dat de aansluiting van de lood vervanger met de dakpannen plaatselijk gering is.</p>

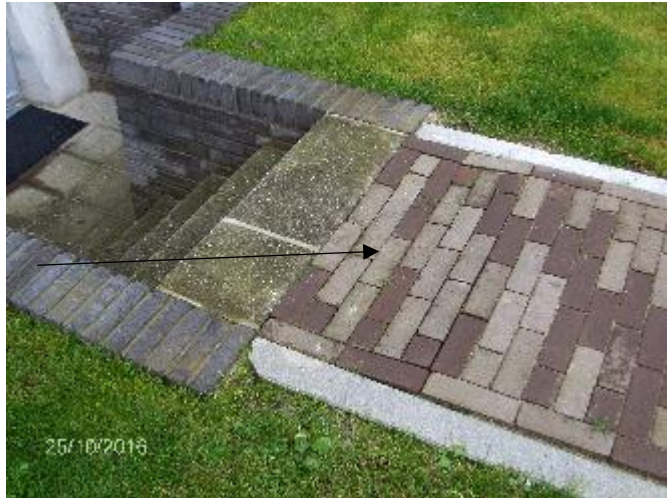
<p>25/10/2016</p> <p>G</p> <p>G</p> <p>R</p> <p>Er komt bij de trap naar woning 80 en 82 schade voor door het scheuren van het voegwerk. De oorzaak is het wat wijken van de bakstenen wangen. Om inwateren te voorkomen is het noodzakelijk dit te herstellen. Termijn 1 jaar.</p>

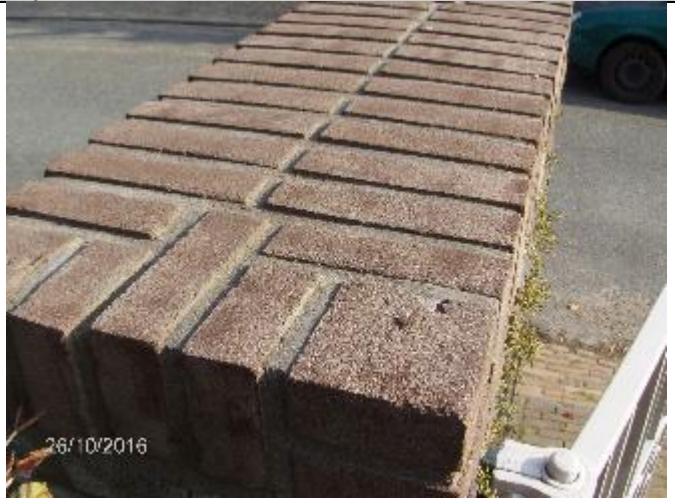
- keermuur westzijde van het bordes			R		<p>Het muurwerk is wat geweken, gescheurd en vervormd. De oorzaak is de grondruk en het ontbreken van voldoende verankering. Plaatselijk herstel van het metselwerk is noodzakelijk. Hierbij ook rekening houden met herstel aan het nu niet zichtbare deel van de muur.</p>

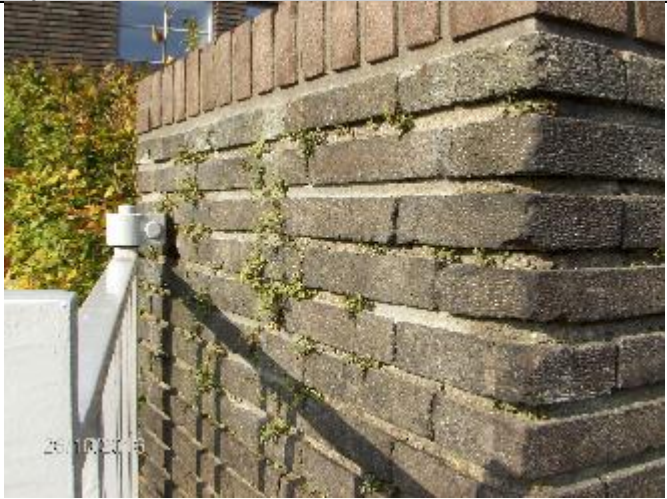
<p>Er komt aan het voegwerk schade voor door scheuren ververzanden. Delen ontbreken of zijn losgeraakt. Na herstel van het metselwerk het voegwerk aan brengen. Dit uit te voeren als het originele voegwerk.</p>
			M	<p>De hardstenen blokken zijn scheef gezakt en dienen opnieuw gesteld te worden. Dit herstel combineren met het overig herstel van het hekwerk.</p>
			M	<p>De slotkast inclusief het slot zijn fors verroest, het slot is defect en de kruk ontbreekt. Voornoemde dient hersteld te worden. De smeernippels aan de onderzijde van de stijl op het taats scharnier dienen functioneel gemaakt te worden.</p>
<p>Keermuur oostzijde: - baksteen metselwerk algemeen</p>		R

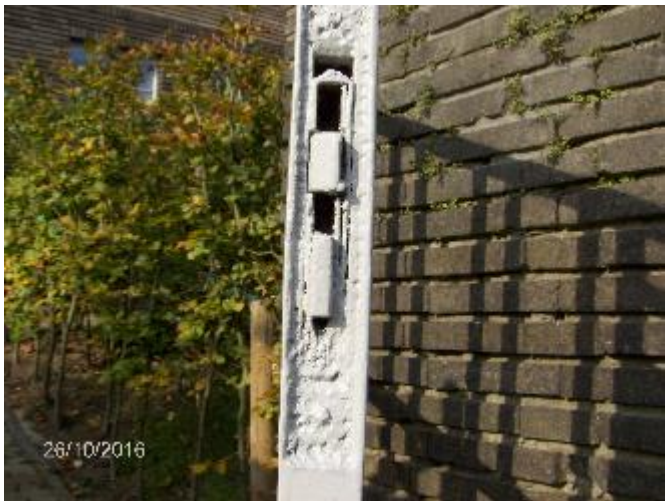
<p>Het metselwerk is plaatselijk gescheurd. Mede door de verzwakte verankering. Plaatselijk herstel is noodzakelijk dit te combineren met het herstel van de verankering.</p>

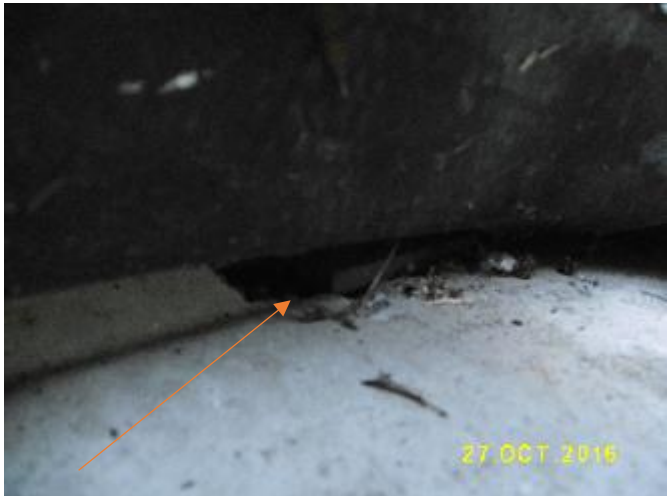
<p>-Het metselwerk aan de noordzijde aansluitend met de betonnen afdekking op de balustrade is gedeeltelijk gescheurd en losgeraakt.</p>

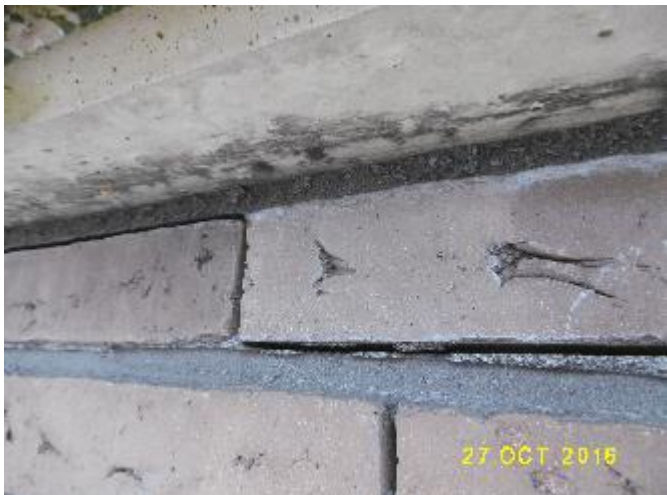
<p>- De aansluiting van de loodvervanger is wat beschadigd.</p> <p>Het metselwerk aan de noordzijde aansluitend met de betonnen afdekking op de balustrade is gedeeltelijk gescheurd en losgeraakt.</p>

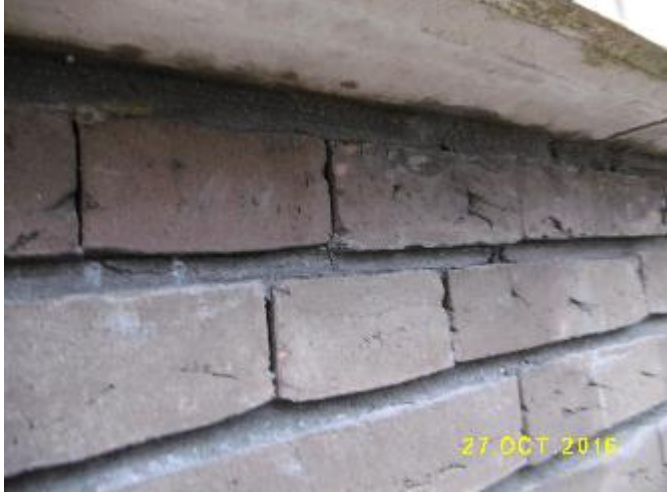
- gevel 2 ^e verdieping zuidzijde woning nr. 30				M	- Aan de afdekking aan de zuidzijde komt schade voor door scheuren van het beton ter plaatse van het deel dat voor de gevel steekt.

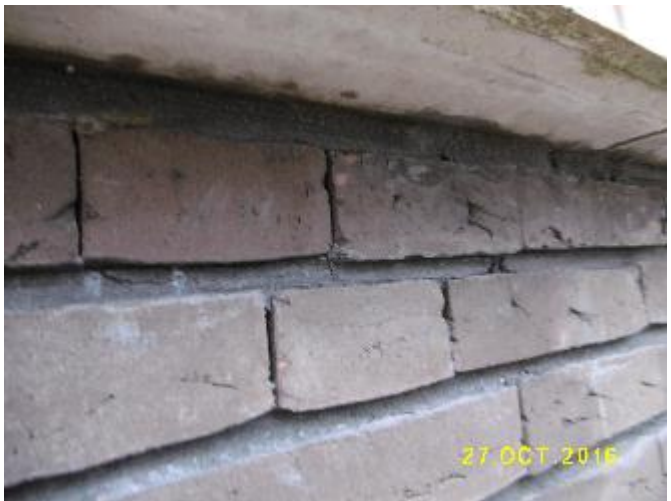
<p>- Aan de bovenzijde van de afdekkingen zijn vierkante gaten gevuld met mortel. Deze mortel is gescheurd, delen zijn losgeraakt of ontbreken. Mogelijk dat ook in de betonelementen ijzeren bussen voorzien van schroefdraad zijn ingestort. Dit te controleren door verwijderen van één van de specie vulling. Bij aanwezig zijn van ijzer dit te verwijderen. Indien het ijzer een constructieve functie heeft zal dit in rvs vervangen moeten worden. Herstel van de mortel in de vierkante trapezium vormige gaten totaal vervangen. Waarbij voordien het beton vervuurd dient te worden door gritstralen. Anders is herstel zinloos Er komen verspreid gescheurde en losgeraakte kitzomen voor. Hierdoor zijn deze voegen lek en is door inwerken van vocht en vorst schade ontstaan door</p>
