INSPECTIERAPPORT 2016
objectnummer 3820
vm. schoolgebouw 'Paleis op de Heuvel'
Hesselbergherweg 1 6821 JT Arnhem

Objectnummer	: 3820
Object	: vm. schoolgebouw 'Paleis op de Heuvel'
Gelegen te	: Hesselbergherweg 1 6821 JT Arnhem
Eigenaar/beheerder	: V.V.E Paleis op de Heuvel t.a.v. Dhr. T. Smits
Adres eigenaar	: Braamweg 66 6821 JT Arnhem
Rijksmonumentnummer	: 516880
Categorie	: 01 Openbare gebouwen

Inspectienummer	: 3820.16.5.111
Inspectie uitgevoerd door	: J.E.M Willemsen , P. de Jong, G. v.d Pol
Inspectiedatum	:
Aanvang inspectie	: 0:00 0:00 0:00 0:00 0:00 0:00
Einde inspectie	: 0:00 0:00 0:00 0:00 0:00 0:00
Aantal inspectie-uren	: 0 0 x 0 0 x 0 0 x 0 0 x 0

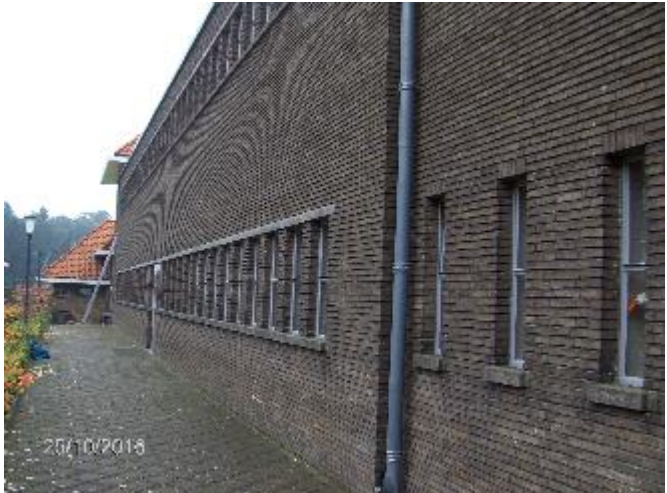
<p>- In de gevel onder dakvlak nr. 22 komt op de uitwendige hoeken gescheurd en losgeraakt metselwerk voor. De oorzaak is het uitzetten van de gevel van globaal 32 m1 breed, deze niet is voorzien van dilataties. Het metselwerk dient hersteld te worden. Hierbij een deel metselwerk opnieuw aan te brengen. Herstel 1 jaar.</p>

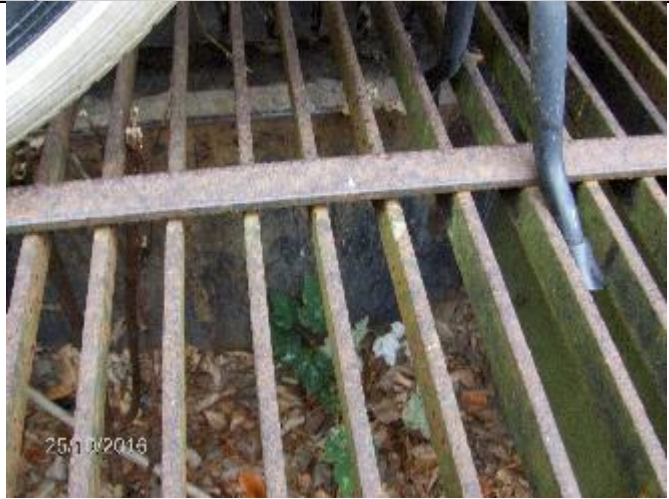
<p>Het ijzer vertoont roest. Of het luik nog functie heeft is bij ons niet bekend. Dit te onderzoeken; mogelijk dat er een kelderruimte is.</p> <p>Het schilderwerk is schraal en roest komt voor. Dit te ontroesten en behandelen. Termijn 1 jaar.</p> <p>Dit gezien de uiterlijke staat en stand van het muurwerk.</p> <p>Er komen met name aan de rollagen beschadigde bakstenen voor.</p>

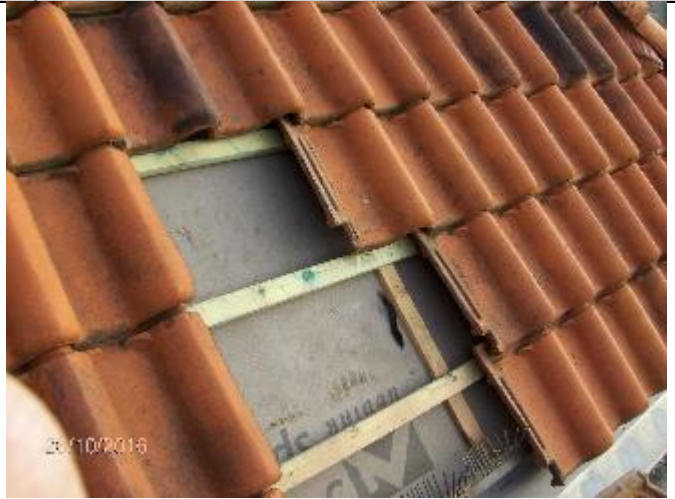
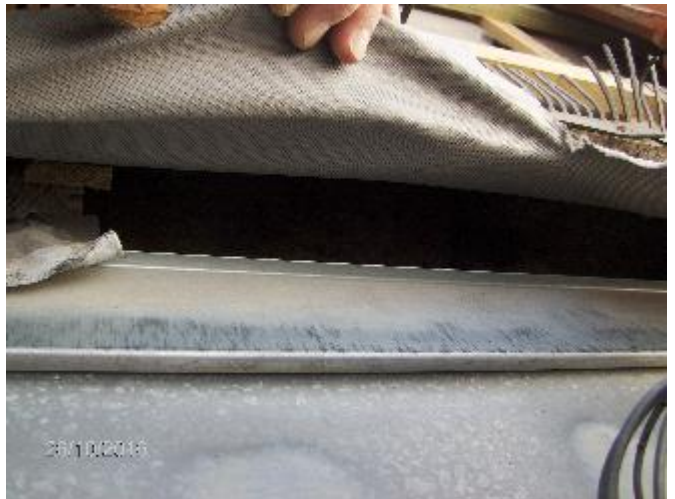
<p>Deze kappen zijn door ons niet gecontroleerd. Dit in verband met niet toegankelijk zijn van de woningen op het moment van inspectie.</p> <p>De dakopbouw is verschillend; van de vm. laboratorium is deze voorzien van geïsoleerde dakplaten. Op het dak van het vm. schoolgebouw is dit het originele verticale beschot. Van de gymzaal is het niet goed waar te nemen door de dak folie.</p> <p>Niet te beoordelen door aanwezige dakbedekking en plafonds.</p> <p>In 2012/2013 is een complete dakrenovatie uitgevoerd. Er is dient rekening gehouden te worden met jaarlijks wat onderhoud aan de panbedekking. Op de lange termijn 20 en 30 jaar. Zie verder de termijnen in deze rubriek.</p> <p>De panlatten en tengels zijn in 2012/2013 aangebracht.</p>

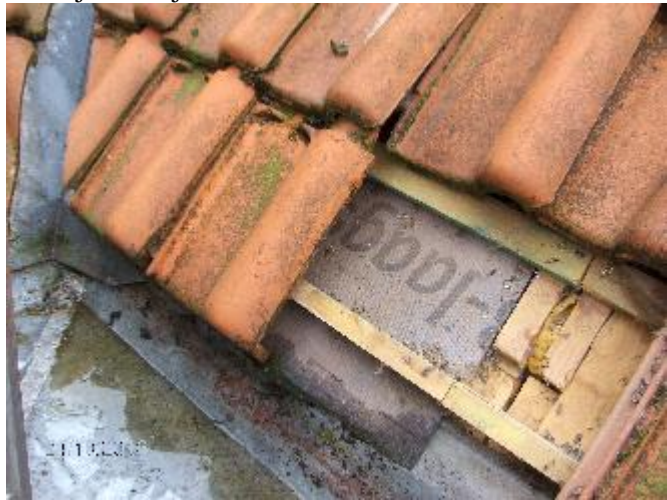
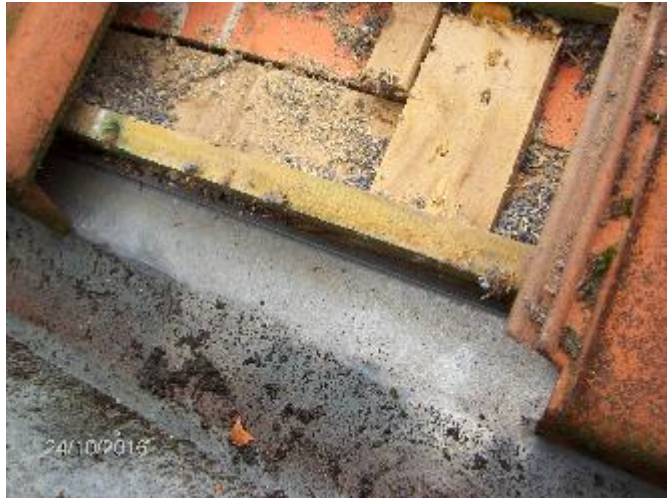
<p>2.2.5 Bitumen</p> <p>- SBS gemineraliseerd geïsoleerd (hardschuim) op dak nr. 6, 14, 15, 17, 18, 18a, 22, 32</p>	G		<p>De bedekkingen zijn in 2012/2013 aangebracht. De bedekking op dak nr. 32 was tijdens deze inspectie doorboord met een schroef. Door ons is dit hersteld. Nb. Bij ons is niet bekend welke isolatie is toegepast.</p>

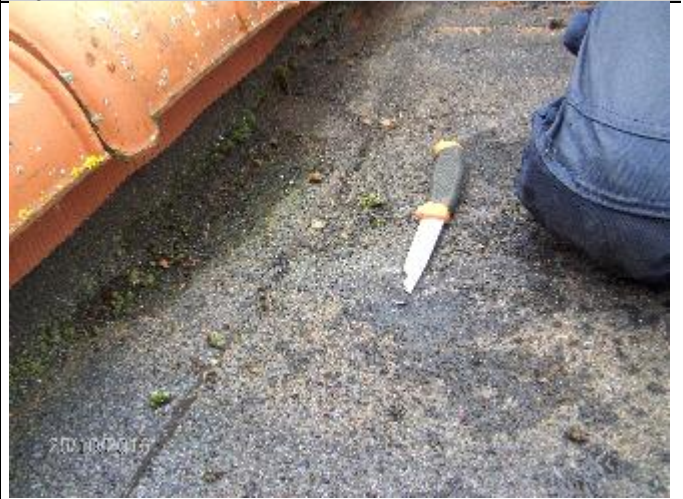
</div> <p data-bbox="1181 264 1436 331">objectnummer 3820 a Schoolgebouw</p> <p data-bbox="839 929 1524 1064">Er zijn per dakvlak 2 loden uitlopen aanwezig in het niveau van de dakvlakken. In de borstwering zijn in het dak nr. 14, 3 spuwers in het dak nr. 22, 5 stuks aanwezig. Dit voldoende van capaciteit.</p> <p data-bbox="839 1097 1524 1299">Aan het dak nr. 15 is maar één uitloop aanwezig. Bij verstopt raken zal lekkage ontstaan. De opstanden in het dak van dak doorvoeren en het daklicht zijn lager dan de dakopstanden. Om dit te voorkomen is het noodzakelijk een tweede afvoerpunt aan te brengen. Termijn 1 jaar.</p> <p data-bbox="839 1310 1524 1467">- Het niveau van de opstanden aan de daklichten zijn ruim onder de opstanden van het dak. Bij verstopt raken van de 2 afvoeren aan deze daken zal er lekkage ontstaan. Het is noodzakelijk de daken vrij te houden van vervuiling.</p> <div data-bbox="839 1489 1524 2004" style="text-align: right;">

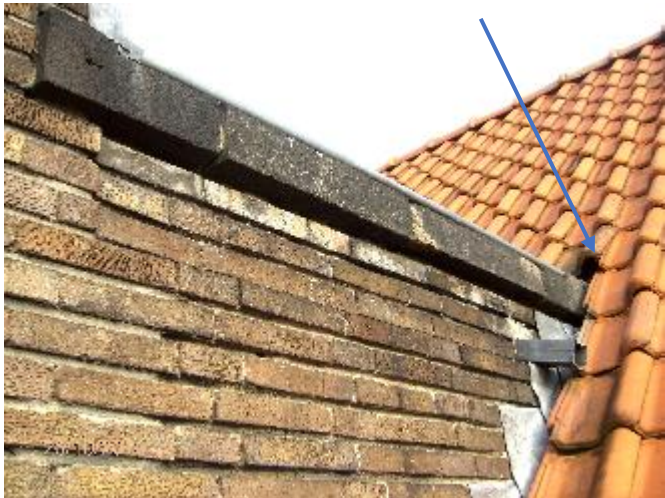
<p>De dekljsten zijn aangebracht op de basaltlava afdekkingen. De afwerking is op meerdere plekken minder zorgvuldig uitgevoerd. Het soldeer van enkele naden is gescheurd (dak nr. 22). De oorzaak is het niet vrij kunnen werken van het zink.</p> <p>De aansluiting met het dak is plaatselijk wat slordig afgewerkt. Ook de aansluiting van de verholen goot en de loodaansluitingen. Dit te verbeteren. Termijn 1 jaar.</p>

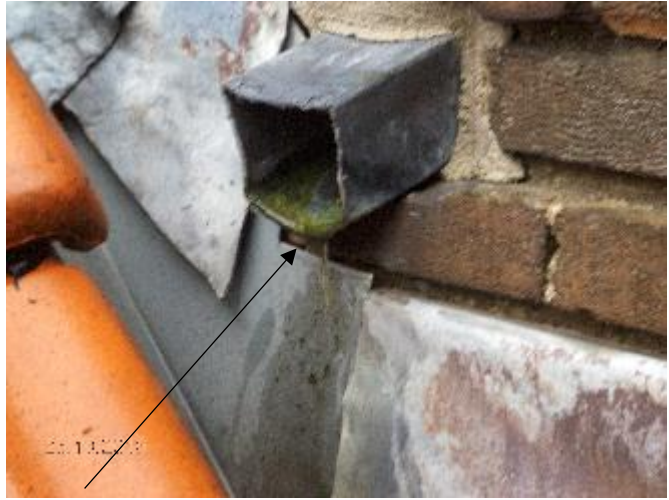
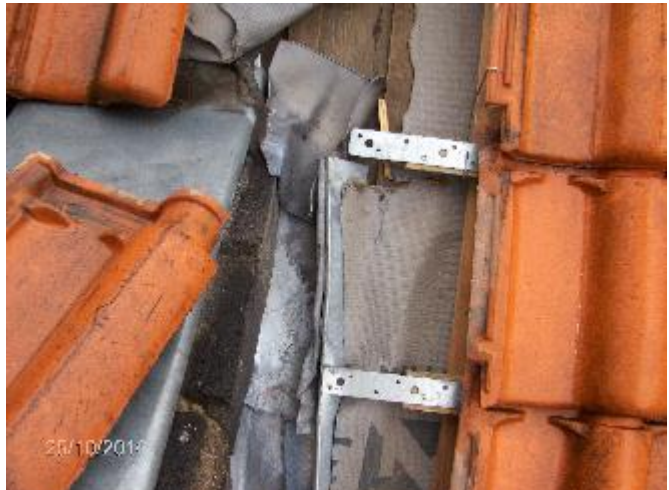
Rubriek	<i>Kwalificatie*</i>			<i>Toelichting</i>
- muurlood met kopschot goot dak nr. 16			M	<p>objectnummer 3820 a Schoolgebouw</p> <p>objectnummer 3820</p> <p>Het muurlood is losgeraakt uit het muurwerk. Dit lood opnieuw aan te brengen. Dit dieper in de voeg aan brengen en met rvs loodklemmen verankeren. Waarna te voegen. Termijn 1 – 2 jaar.</p>

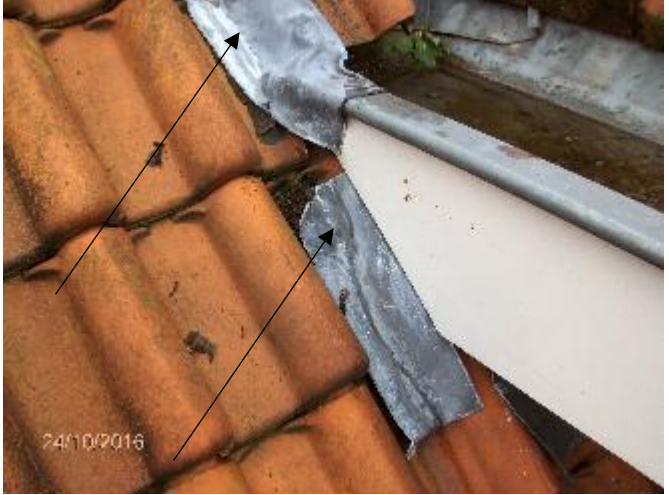
Rubriek	<i>Kwalificatie*</i>			<i>Toelichting</i> objectnummer 3820 objectnummer 3820
<p>- loodaansluitingen met nok- en hoekkepers</p>			M

<p>Zie rubriek 2.2.2 panbedekking. Ook hieraan komt schade voor. Termijn 1 jaar.</p>
<p>- voetlood pannen gedekte daken aansluitend met goten.</p> <p>Overige loodaansluitingen: - dakkapellen - schoorsteen</p> <p><u>2.4 Goten en hemelwaterafvoeren</u> <u>2.4.1 Goten</u> Zink 1.0 mm dik: - bakgoten algemeen - aansluiting van uitlopen aan de goten en pvc delen van afvoeren in de gootconstructie schoolgebouw, gymzaal en laboratorium</p>	G	R	M

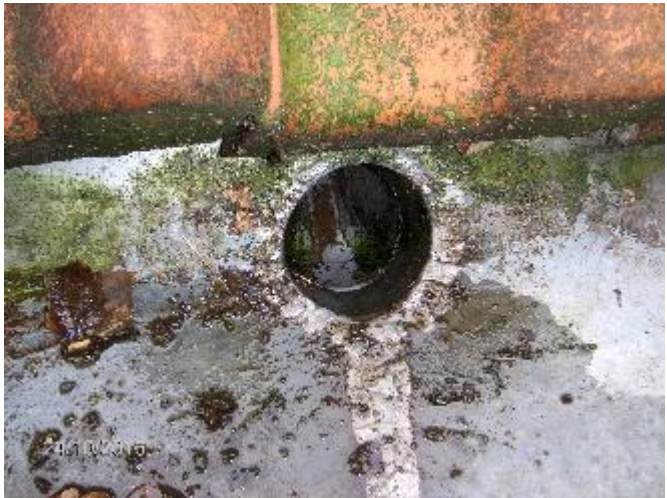
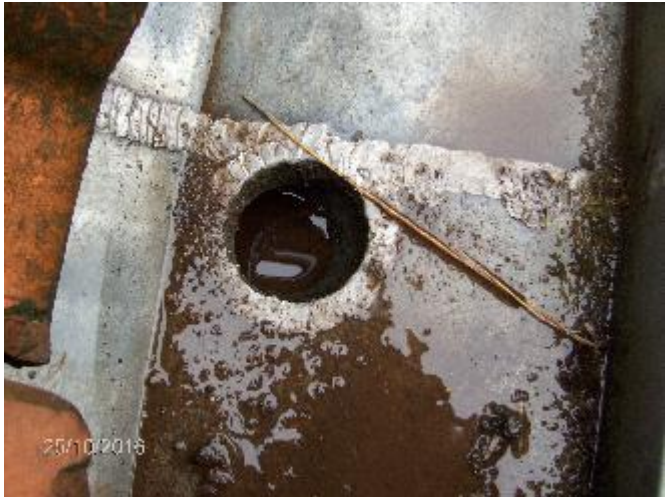
Rubriek	Kwalificatie*	Toelichting
		<p>objectnummer 3820 a Schoolgebouw</p> <p>objectnummer 3820</p> <p>liggen van deze delen. Er komt bij de gymzaal onder dakvlak nr. 30 al zichtbare schade voor aan het schilderen houtwerk van de gootlijst. Dit dient om gevolgschade te voorkomen gewijzigd te worden. Er dient een vaste verbinding gerealiseerd te worden. Waarbij de pijp tot onder het plafond dient te steken. Deze delen van de afvoer dan ook in zink uit voeren. Dit is te solderen aan het steekstuk aan de goot. Ook het afschot verbeteren is noodzakelijk. Termijn spoedig.</p>

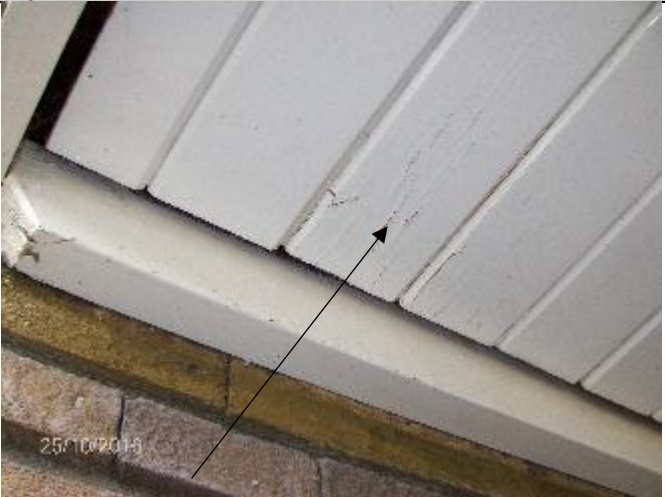
Rubriek	<i>Kwalificatie*</i>				<i>Toelichting</i> objectnummer 3820 objectnummer 3820
- boldraadroosters ijzer gegalvaniseerd in de goten schoolgebouw en laboratorium				M

<p>De roosters zijn verroest met name de delen deze contact maken met de zinken uitlopen aan de goten. Door de roest wordt het zink versneld aangetast. De roosters vervangen door rvs exemplaren voorkomt dit. Termijn spoedig.</p>

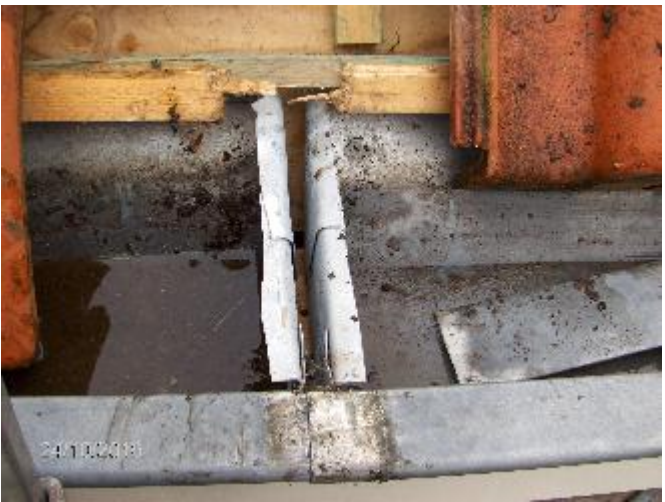
- brugstukken	G				<p>Enkele schuiven zijn niet voldoende verankerd en schuiven door trilling los. Dit te verbeteren. Termijn 1 – 3 jaar.</p>
- kilgoten - verholen goten aansluitend met gevels en dakkapellen algemeen	G	G

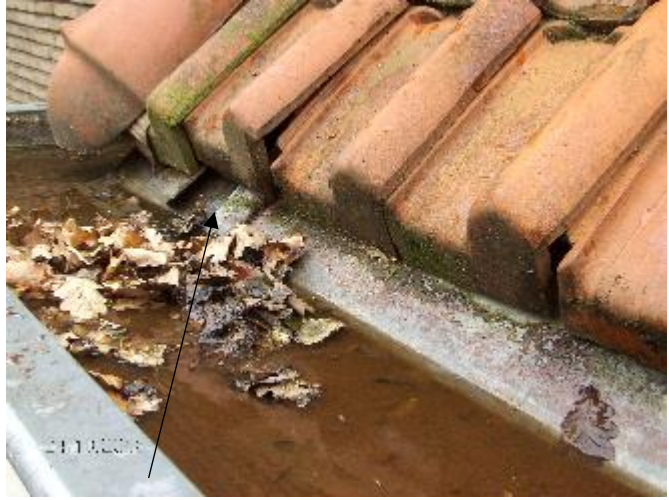
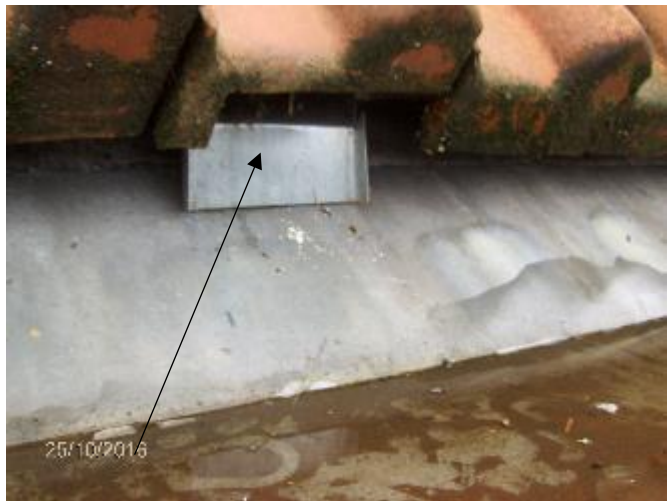
Rubriek	Kwalificatie*			Toelichting
<p>- aansluiting van onderpannen met verholen goten gymzaal dakvlak nr. 28 t/m 37</p> <p>- aansluiting van onderpannen en voetlood aan dakkapellen met verholen goten schoolgebouw dakvlak nr. 7 t/m 27</p>	G		M	<p>objectnummer 3820 a Schoolgebouw</p> <p>objectnummer 3820</p> <p>De verholen goten raken snel verstopt doordat er onvoldoende ruimte is bij de uitloop van de goot en zijopstanden zijn plat gedrukt. De lip aan de onderpannen dient ter plaatse van de goot verwijderd te worden. Het voetlood aan de kozijn onderdorpels is doorgelegd over de verholen goten. Door het gewicht zakt dit in de verholen goten. Het lood dient ingekort te worden. Voornoemde uit te voeren gelijk aan de dakkapellen op de gymzaal.</p> <p>Termijn spoedig.</p>

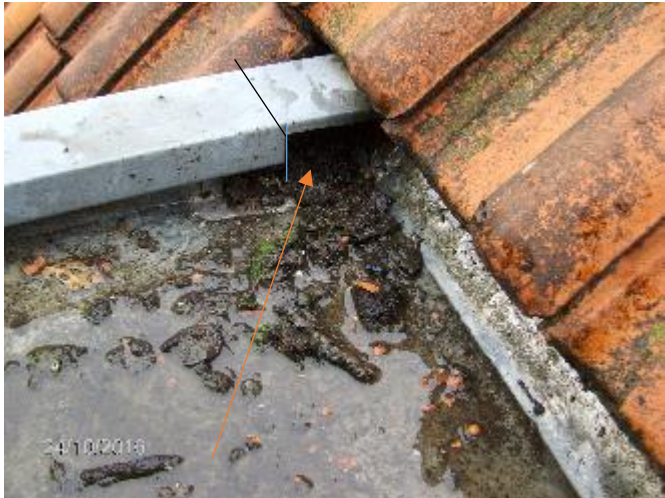
Rubriek	<i>Kwalificatie*</i>			<i>Toelichting</i> objectnummer 3820 a Schoolgebouw objectnummer 3820
<ul style="list-style-type: none"> - dekkend buiten schilderwerk - dekkend binnen schilderwerk - zinkbedekking gymzaal - zinkbedekking schoolgebouw algemeen - zinkbedekking schoolgebouw plaatselijk 	G	G	G	<p>Dit is plaatselijk gecontroleerd.</p> <p>De daken zijn afgewerkt met (losse) zinken dekljsten.</p> <p>De uitlopen aan de daken zijn te gering van afmeting. Mede oorzaak zijn de daklijsten die voor de openingen steken. Er maar een ruimte van globaal 0,5 cm. Dit raakt snel verstopt, waardoor water op de daken blijft staan. Dit wijzigen is noodzakelijk. In detail uitvoeren zoals aan de daken van de dakkapellen op de gymzaal dakvlak nr. 36. Nb. Deze dakkapellen zijn qua zink- en loodwerk technisch goed uitgevoerd. Termijn spoedig.</p>

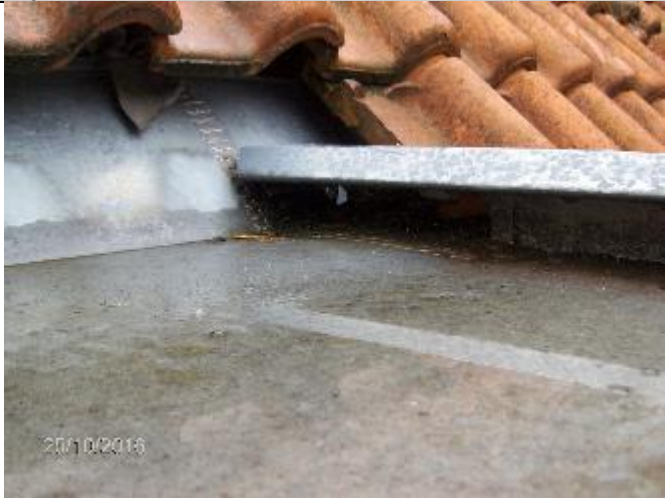
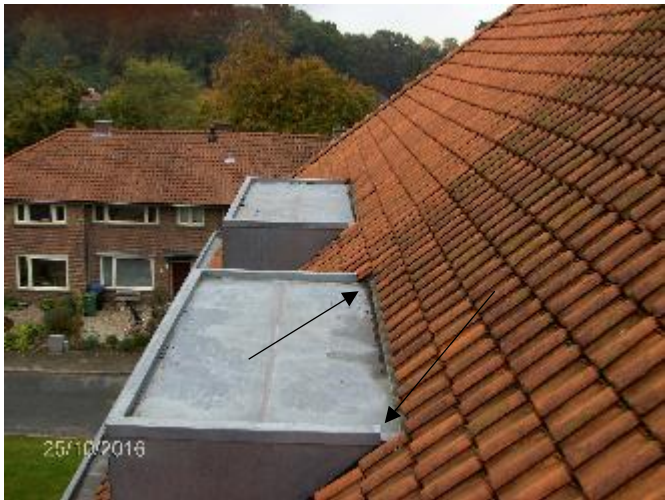
<p>Het lood aan de kozijn onderdorpel van de dakkapel 2^e van uit het westen is niet op de dakpannen gedreven. Dit dient nog uitgevoerd te worden. Termijn spoedig.</p> <p>De delen voetlood die doorsteken tot over de verholten goten zijn niet ondersteund. Door het eigen gewicht zijn deze delen in de goten gezakt. Met als gevolg: verstopt raken van de goten. Dit wijzigen is noodzakelijk. Hierbij het lood in te korten en over de dakpannen drijven. Zoals de uitvoering bij de dakkapellen op de gymzaal, dakvlak nr. 36. Termijn spoedig.</p>
			M

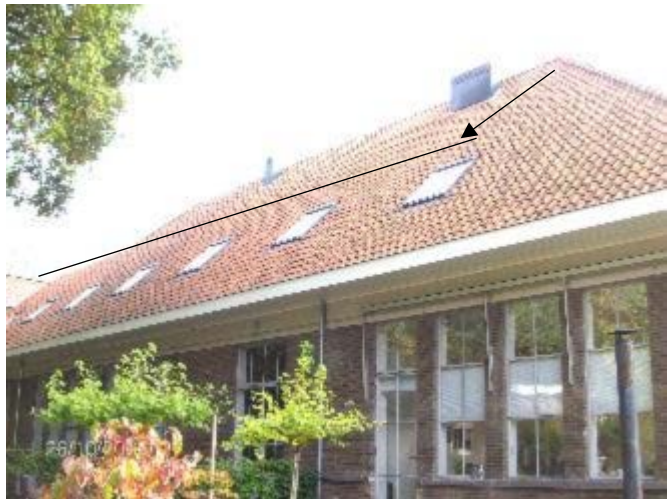
<p>De aansluiting van de dakpannen in de goot aan de bovenzijde van de dakramen op het laboratorium dakvlak nr. 1 t/m 8, is niet juist uitgevoerd. De ruimte tussen de onderzijde van de dakpannen en de goot is globaal 4 cm maar moet minimaal zijn 8 cm. Hierdoor raken deze goten versneld vervuild. Met als gevolg lekkage. Dit dient verbeterd te worden door de ruimte te vergroten door afzagen van de dakpannen. Termijn spoedig.</p>

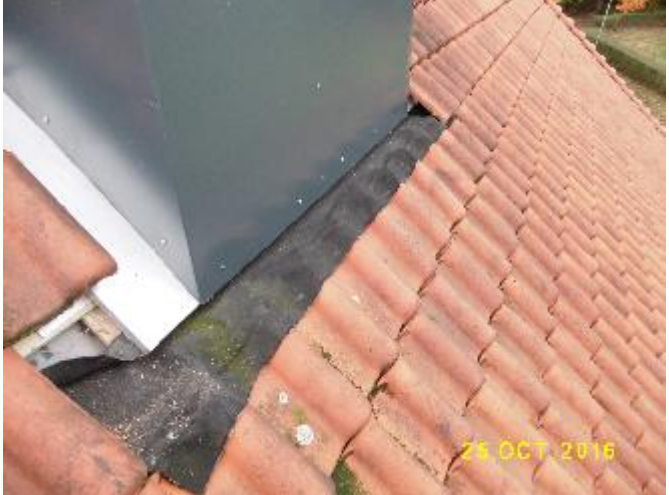
<p>Tussen de pannen het dakkanaal is geen ruimte gelaten. Hierdoor vervuilt deze goot versneld. Dit te verbeteren door de pannen in te korten. Op te merken is dat de aansluiting van de lood vervanger met de dakpannen plaatselijk gering is.</p>

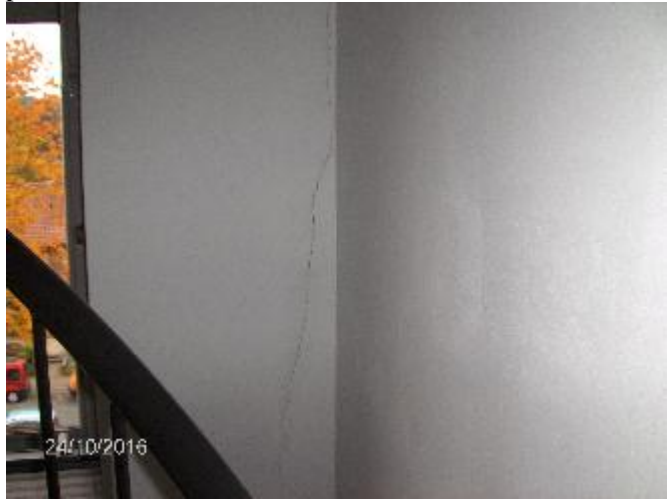
Rubriek	<i>Kwalificatie*</i>			<i>Toelichting</i>
<p>- woning scheidende wanden, plaatmateriaal op ribben, waar tussen isolatiemateriaal</p>	G			<p>objectnummer 3820 a Schoolgebouw</p> <p>objectnummer 3820</p> <p>Door verschil in werking van de bouwmuren en de scheidingswanden komen wat scheuren voor in het pleisterwerk.</p>

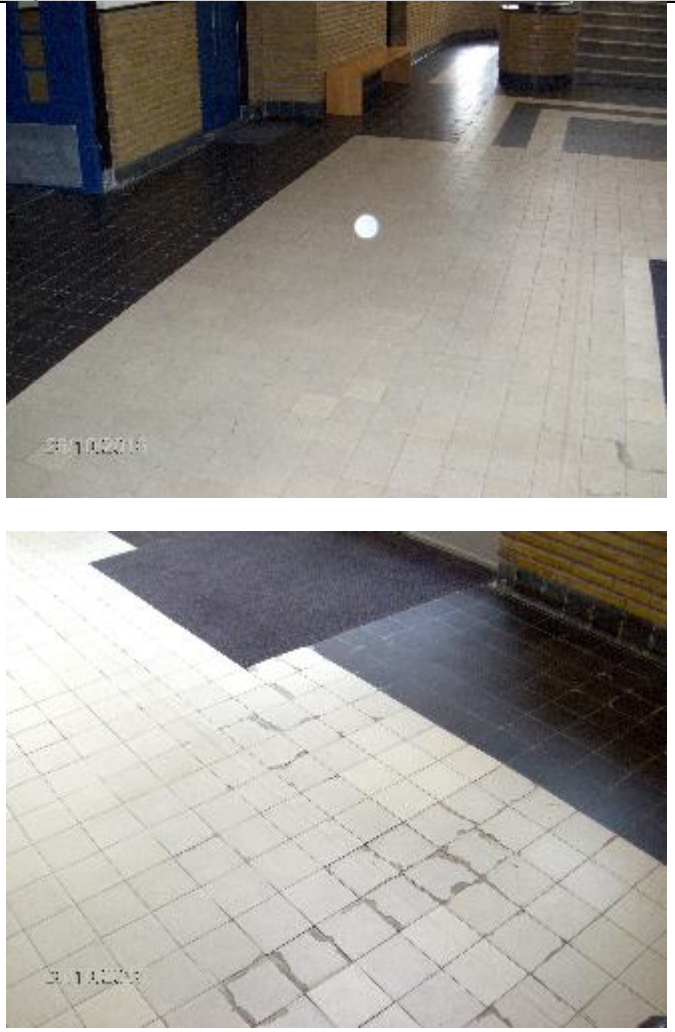
<p><u>3.2 Dragende constructies/vloeren</u> 3.2.2 <i>Vloeren</i> - opmerking vloeren algemeen</p> <p>- tegelvloeren in gezamenlijke gebruikersruimte dubbel hardgebakken tegels algemeen - tegelvloeren in gezamenlijke gebruikersruimte dubbel hardgebakken tegels plaatselijk</p>		R	M	<p>Door ons zijn alleen de hieronder genoemde vloeren gecontroleerd. NB. Of kruipruimtes bereikbaar zijn is bij ons niet bekend.</p> <p>Een groot deel van de tegels is losgeraakt van het specie bed. Globaal 50 à 60 %. Hierdoor zijn tegels te bewegen of klinken hol bij bekloppen. Een deel van de tegels in de centrale hal op de begane grond zijn beschadigd door afschilveren. Er komt op meerdere plekken schade of slordig herstel voor aan de geprofileerde plint tegels. Om verder gevolg schade te voorkomen is herstel noodzakelijk. Hierbij dient een groot deel van de tegelvloeren opnieuw te worden aangebracht. Hierbij rekening te houden dat er tegels vervangen moeten worden. Deze zijn bij te maken. Termijn 1 – 3 en 5 – 10 jaar.</p>

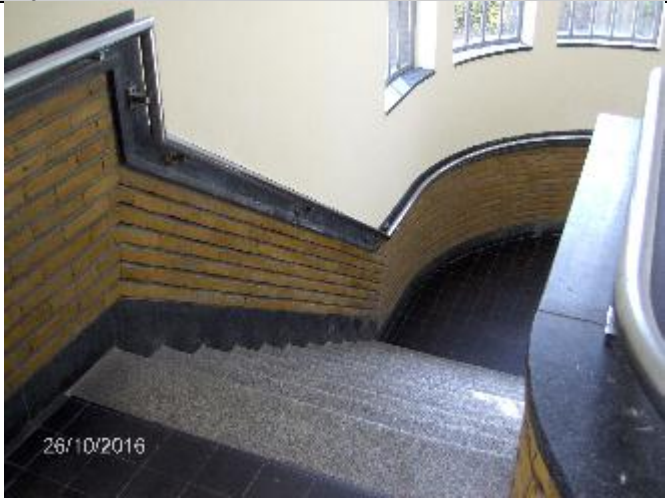
<u>3.3 Gewelven & plafonds</u> - gipsplaten plafonds in gemeenschappelijke gangen - stucplafonds op beton gemeenschappelijke - sauswerk op voornoemde	G	G	G	G	Er komen plaatselijk geringe scheuren voor op de stuiknaden.
<u>3.4 Kelders</u> - kelder onder woning nr. 59 en kelder met bergingen					Niet geïnspecteerd.
<u>3.5 Trappen/loopbruggen</u> Trap in centraal trappenhuis: - metselwerk geel geglaazuurde bakstenen en treden Beiers graniet	G				Door het gebruik zijn er wat kleine beschadigingen ontstaan.

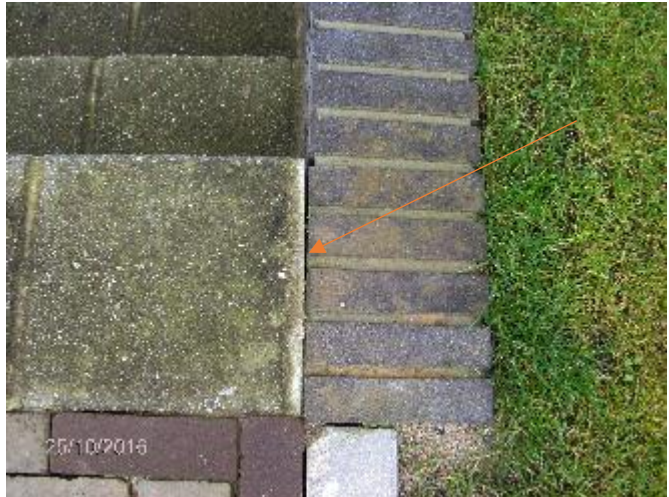
<p>25/10/2016</p> <p>G</p> <p>G</p> <p>R</p> <p>Er komt bij de trap naar woning 80 en 82 schade voor door het scheuren van het voegwerk. De oorzaak is het wat wijken van de bakstenen wangen. Om inwateren te voorkomen is het noodzakelijk dit te herstellen. Termijn 1 jaar.</p>

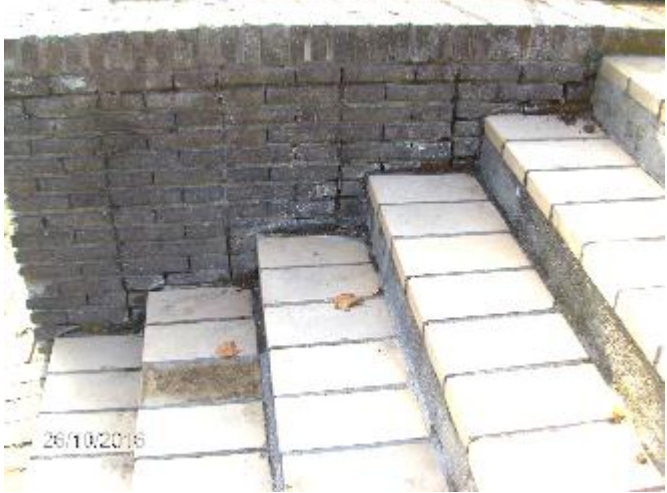
<p>Een enkele las is gebroken</p> <p>Het geheel is functioneel de betontegels zijn aangebracht ter vervangen van de dubbelhard gebakken tegels.</p>
<p>- smeedijzeren hekwerken plaatselijk</p>			M

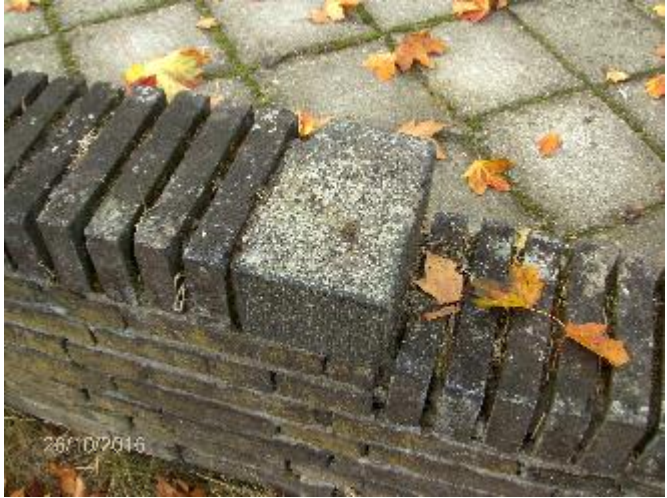
Rubriek	<i>Kwalificatie*</i>			<i>Toelichting</i>
<ul style="list-style-type: none"> - platvolvoegwerk verdiept algemeen - platvolvoegwerk verdiept plaatselijk 	G	R	S	<p>objectnummer 3820 a Schoolgebouw</p> <p>objectnummer 3820</p> <p>Er komt vast schade voor door scheuren en losraken van het voegwerk. Dit te herstellen met het voegwerk in de rollagen.</p> <p>Het voegwerk is diep uitgesleten of niet meer aanwezig. Dit dient hersteld te worden door nieuw voegwerk aan te brengen. Dit uitvoeren als het originele voegwerk maar na herstel van de verankering en het metselwerk.</p>

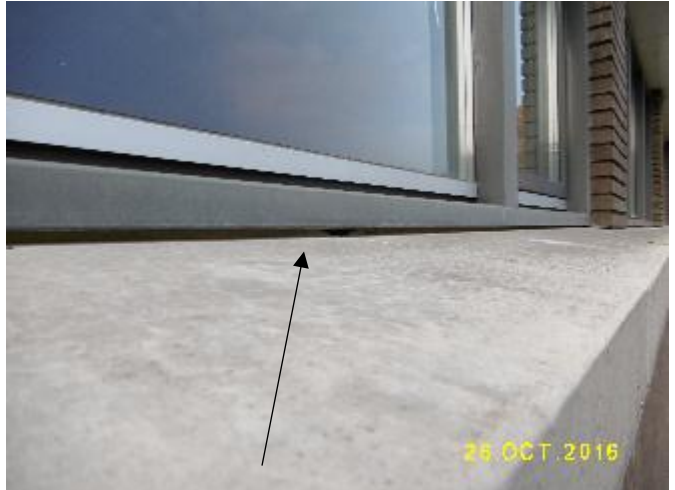
Rubriek	Kwalificatie*	Toelichting
<p><i>Beton</i></p> <ul style="list-style-type: none"> - betonnen lateien - opmerking en advies begroeiing Hedra aan de (noordzijde) <p><u>1.4 Vensters</u></p> <p><i>1.4.4 Diversen/beton</i></p> <ul style="list-style-type: none"> - betonnen lekdorpel oost en westzijde plaatselijk 	M	<p>objectnummer 3820 b appartementen</p> <p>objectnummer 3820</p>   <p>Aan de westzijde zijn meerdere lateien gebroken en haarscheuren in het beton komen voor. Waardoor op termijn gevolg schade ontstaat.</p> <ul style="list-style-type: none"> - Er komt tegen de gevel begroeiing voor. Dit is nadelig voor het metselwerk en overige bouw elementen. Dit te verwijderen is aan te bevelen. - Op het terras bij woning nr. 34 zijn plantenbakken aan gebracht tegen de gevel bekleed met zink. De aarde staat ook tegen het zink van de gevel. Hierdoor ontstaat schade aan het zink door oproesten. De gevel dient vrij gehouden te worden. Zodat deze kan ventileren en bereikbaar is voor onderhoud. - Er komt bij het kozijn op de 4^e verdieping aan het trappenhuis schade voor door ontbreken van een deel van de opstand. Hierdoor zal water in de gevel stromen.

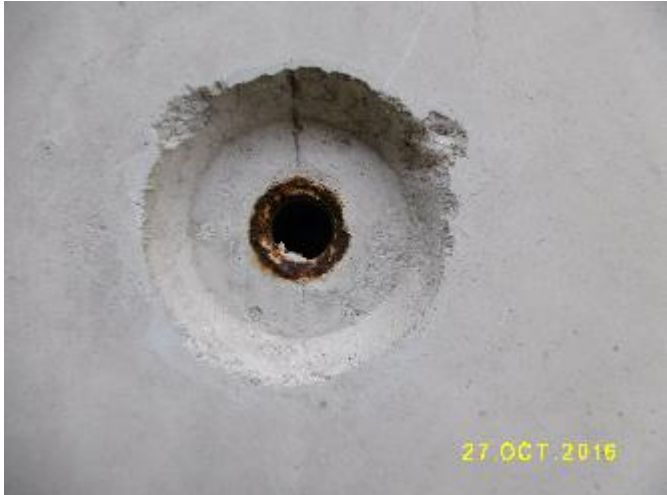
Rubriek	<i>Kwalificatie*</i>				<i>Toelichting</i>
<p>2.7 <u>Gootlijsten/balustraden</u> Balustrade: Woningen nr. 28, 30, 32, 34, 36 en 38. - balustrade balkons algemeen - balustrade balkons plaatselijk</p>	G			M	<p>objectnummer 3820 b appartementen</p> <p>objectnummer 3820 voorjaar. Het betreft schilderwerk van globaal 3 jaar oud.</p> <p>Binnenzijde beton buitenzijde baksteen metselwerk algemeen Het beton aan terraszijde is beschadigd door oproesten van ijzer in het beton. Ter plekke van de ijzeren bussen voor waarin schroefdraad, is de schade het grootst en zal op termijn toenemen door scheuren van het beton en delen hiervan zullen wegvallen. Dan zal het wapeningijzer bloot komen te liggen en zal de schade nog meer uitbreiden. Om verder schade te voorkomen dient het ijzer verwijderd te worden. Indien het ijzer een constructieve functie heeft zal dit in rvs vervangen moeten worden. Herstel van de mortel in de ronde trapezium vormige gaten totaal vervangen. Waarbij voordien het beton verruwd dient te worden door gritstralen. Anders is herstel zinloos. Ook is het van belang hierbij een juiste reparatie mortel te verwerken.</p>

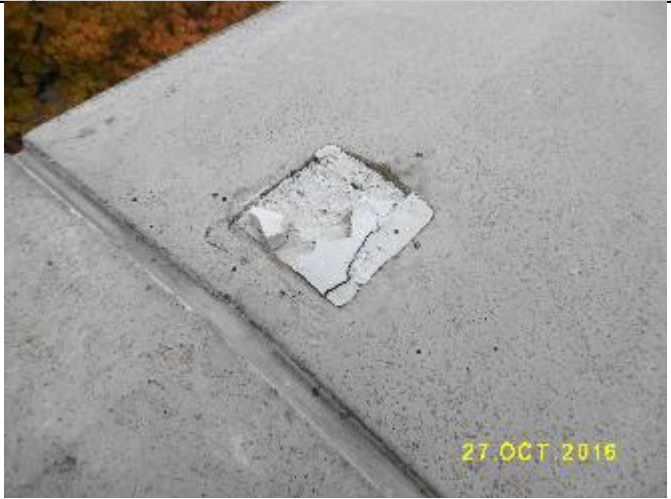
Rubriek	<i>Kwalificatie*</i>			<i>Toelichting</i> objectnummer 3820 objectnummer 3820
<p>- betonafdekkingen op balustrade algemeen - betonafdekkingen op balustrade</p>	G		M

<p>- Er zijn meerdere betonafdekkingen losgeraakt van de legmortel. Deze afdekkingen opnieuw aanbrengen.</p>
<p>- kitvoegen tussen delen balustrade</p>			M

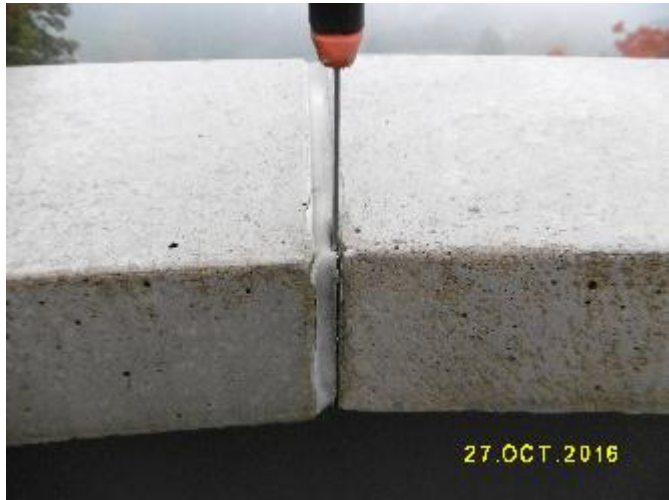
Rubriek	<i>Kwalificatie*</i>			<i>Toelichting</i> objectnummer 3820 b appartementen objectnummer 3820
<p><u>2.8 Diversen</u></p> <ul style="list-style-type: none"> - rvs rookgasafvoeren algemeen - rvs rookgasafvoeren plaatselijk 	G			<p>plaatselijk losraken van de betonnen afdekkingen. Mogelijk dat er ook een constructief gebrek is waardoor de banden losraken. Dit is pas waar te nemen bij verwijderen van de losgeraakte afdekkingen. De kitzomen dienen allen te worden gecontroleerd op voornoemd gebrek. Bij schade deze te vervangen. Voordien is het noodzakelijk de schade aan de losgeraakte betonnen afdekkingen te herstellen.</p>

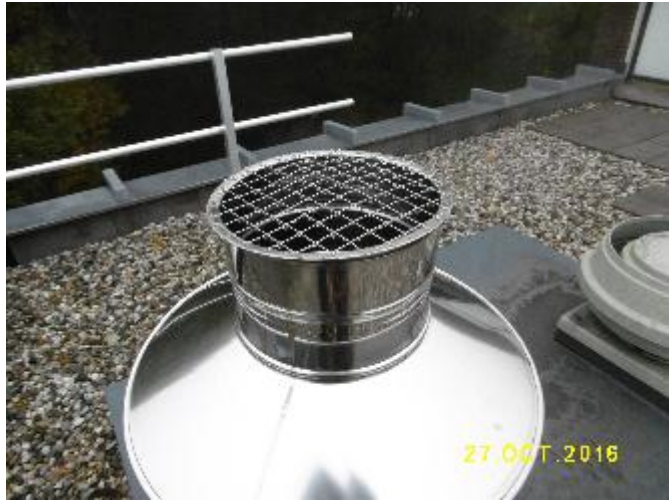
<p>S Bij één van de rookgasmist de afgazing. Hierdoor kunnen vogels of vuil in het kanaal. Dit te herstellen door weer gaas aan te brengen.</p>

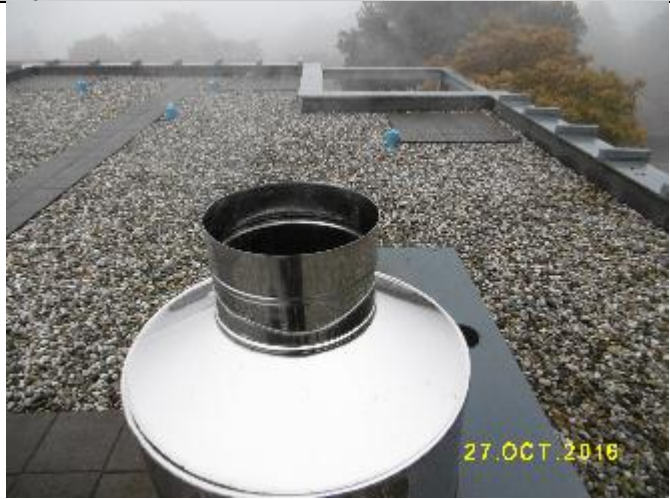
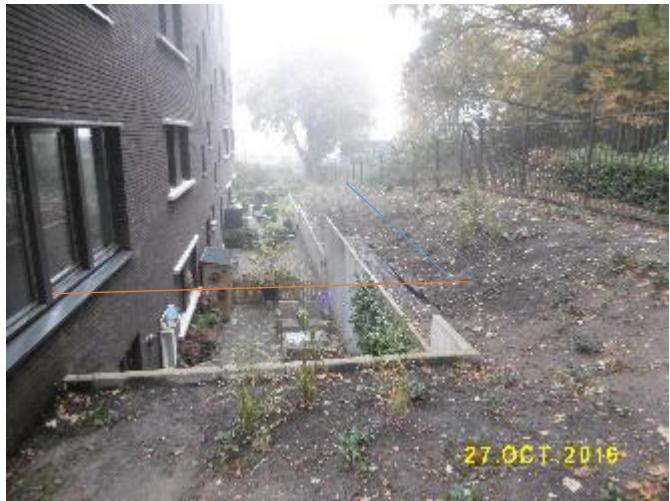
<ul style="list-style-type: none"> - opmerking en advies veiligheid 		<p>De wanden zijn globaal 3 m 1 hoog, er zijn geen leuningen aanwezig. Achter deze keerwanden is aarde met tuinaanleg aanwezig. Hieraan dient onderhoud uitgevoerd te worden of spelende kinderen. Om ongevallen te voorkomen is het noodzakelijk een leuning aan te brengen. Of een groene afzetting van voldoende sterkte en hoogte. Termijn spoedig.</p>
